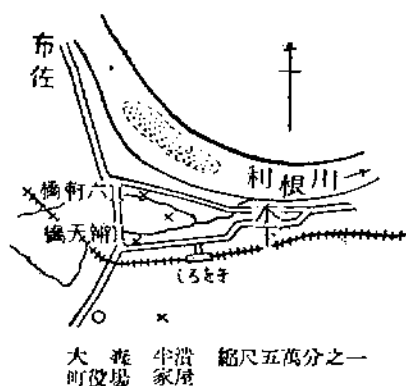
圖 二 十 三 第

本町ノ被害ハ輕微ニシテ半潰家屋ハ木下、布佐間縣道第六軒ニアリテ辨天橋ト六軒橋トノ間ノ

平地ナリ(第三十二圖)

裂罅 六軒ノ木下三叉街附近ニ於テ北側ノ四宅地内ニ南北數

條ノ裂罅生シ水ト砂トヲ噴出シ水ハ高サ〇・三米ニ噴キ、砂ハ高

サ〇・二米堆積セリ、辨天橋ノ北ニハ川ニ沿ヒ約三十米ノ間裂罅

生ス、發作縣道約八十米ノ間、路ニ平行シテ北東ニ裂罅生シ南東

方ニ約〇三米落下ス

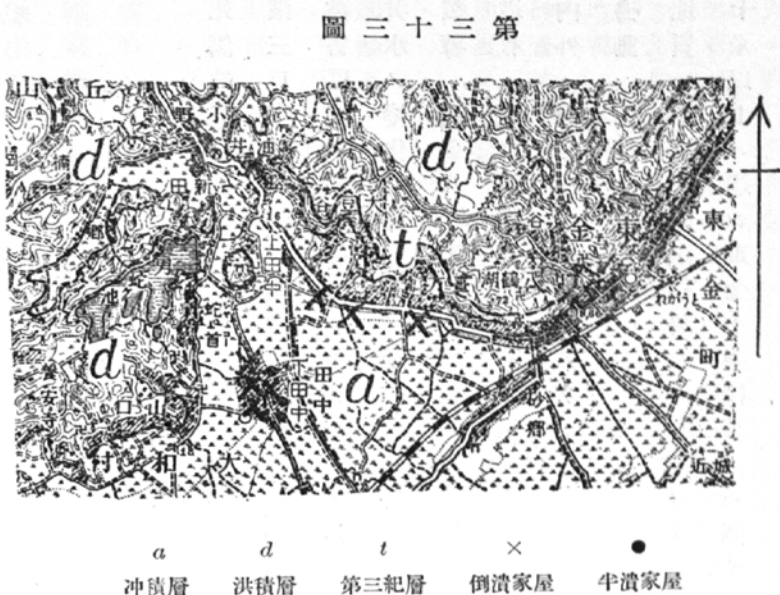
アル小西ニ於テ稍著シ(第三十三圖)下田中、福俵附近ニハ井戸ナク河水ヲ飲料ニ使用ス、該地ハ上部三、四米ハ砂、其下ニ黑褐色粘土、其下砂ニシテ約二十米ニシテ第三紀層ニ達ス

被害ハ下田中ノ部落ニ最モ甚タシク西部溪間ニ

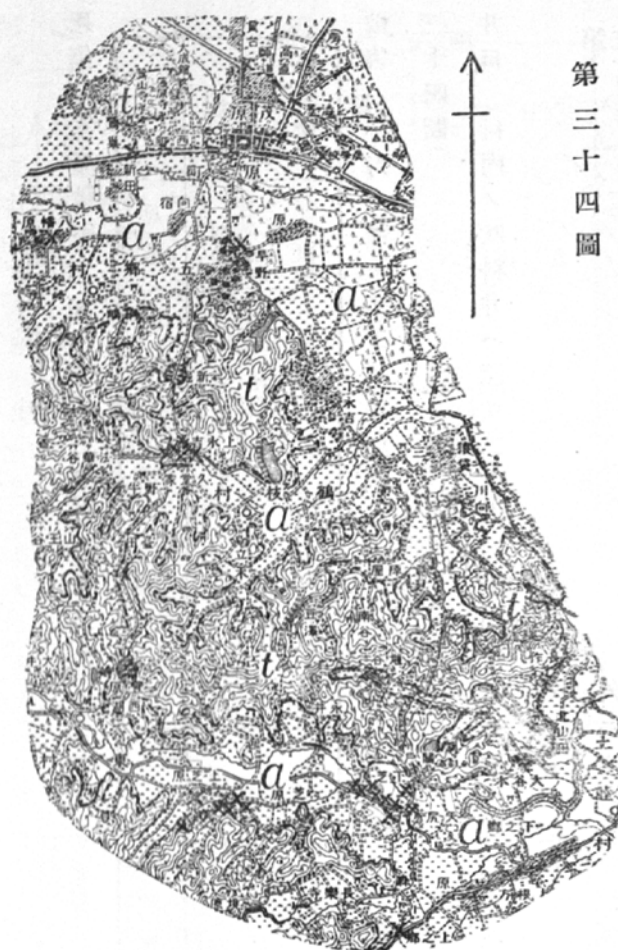
第三十四圖

家屋ノ被害ハ茂原ニテハ繭買上所瓦平家倒潰シ茂原川ニ沿フ新田ニ於テハ全潰二戸、半潰數戸

アリ(第三十四圖)  
井水ノ變化 井戸ハ  
深サ六米内外ニシテ  
井水ニ變化ナシ地質  
ハ此間砂ニシテ六米  
下ニハ第三紀層アリ  
瓦斯井ハ深サ四百米  
内外ニシテ三井アリ  
何レモ變化ナシ  
鳴動 南四十五度西  
或ハ北七十度西

被害ハ早野ニ最モ多ク八幡原、綱島ニテハ僅少ナリ、土藏ハ村内六十三アリテ其全部半潰セリ(第三十四圖)

被害區域ハ鶴枝川ノ沿岸ニシテ上永吉ノ五郷、東兩村道ノ道路兩側部落最モ甚タシク該處ニハ  
十二三戸軒ヲ列ヘ殆ント全部倒潰ス、該處ハ元鶴枝川ノ流路タリシ所ニシテ盛土シテ家屋ヲ建  
設セシモノナリト云フ(第三十四圖)
