東南海・南海地震予測のための地下水等観測施設 土佐清水観測井

産業技術総合研究所 地質調査総合センター

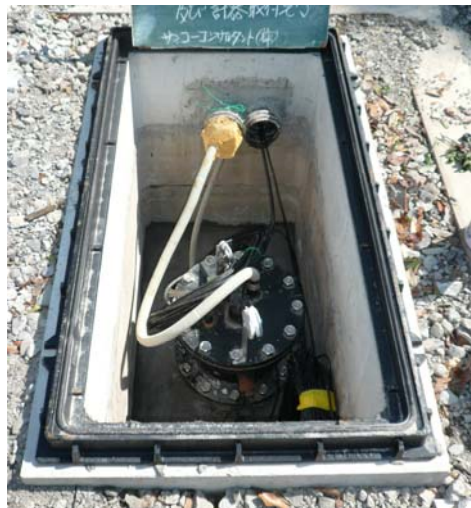
完成後の観測井口元状況

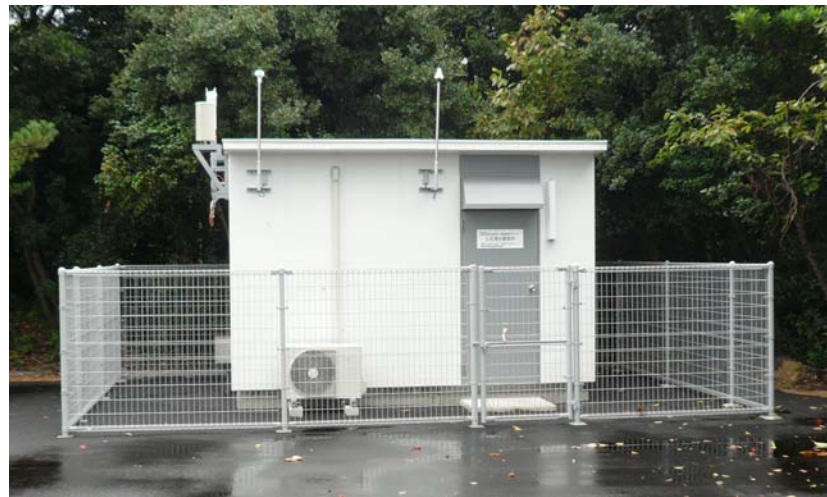
観測建屋

GPS アンテナ

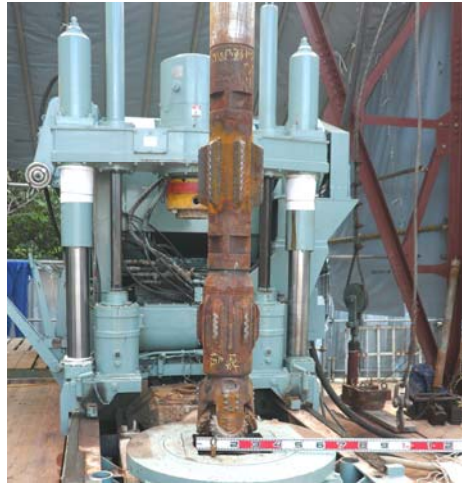
ボーリングマシンと掘削ビット

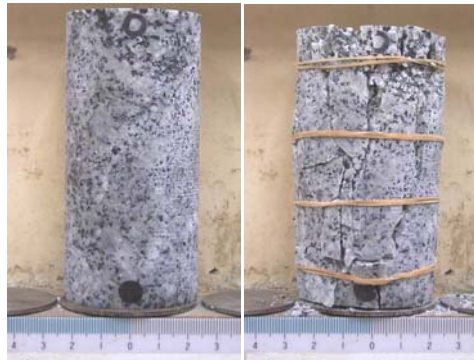
室内岩石試験状況（右は試験後）

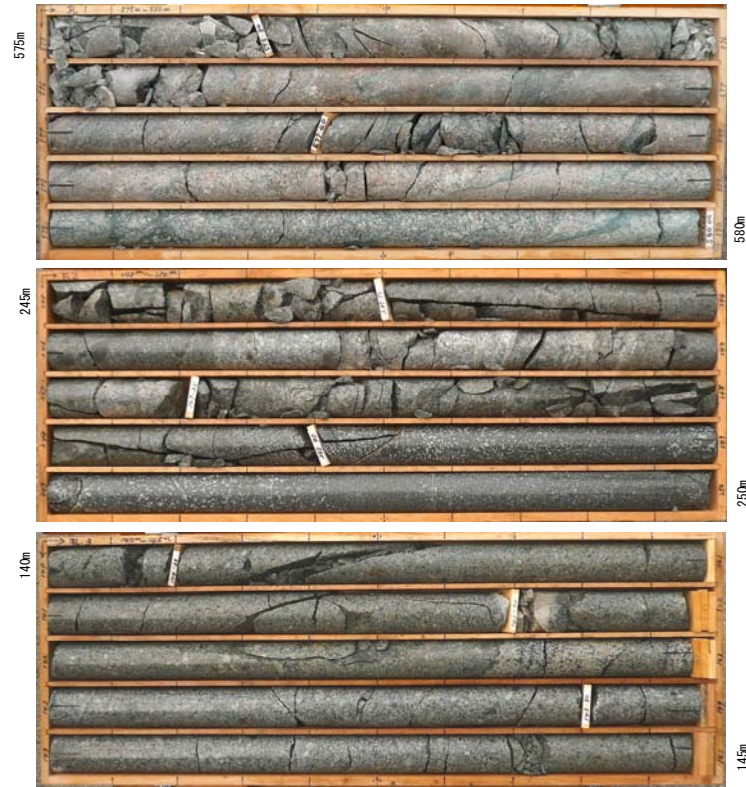
孔 1 総合観測装置埋設箇所付近の地質状況
（写真は深度 575～580m のボーリングコア）
地質はカタクラサイト化した花崗岩で構成される。全体に緑色鉱物を挟有する割れ目に富む。

孔 2 地震計設置箇所付近の地質状況
（写真は深度 245～250m のボーリングコア）
地質は花崗岩と閃緑岩で構成される。塊状・硬質な岩盤を呈する。

孔 3 地震計設置箇所付近の地質状況
（写真は深度 140～145m のボーリングコア）
地質は花崗岩で構成される。塊状・硬質な岩盤を呈する。
