第278回

地震防災対策強化地域判定会 委員打合せ会

産業技術総合研究所

産総研地質調査総合センター地下水観測井配置図
(伊豆・東海地域テレメータ連続観測)

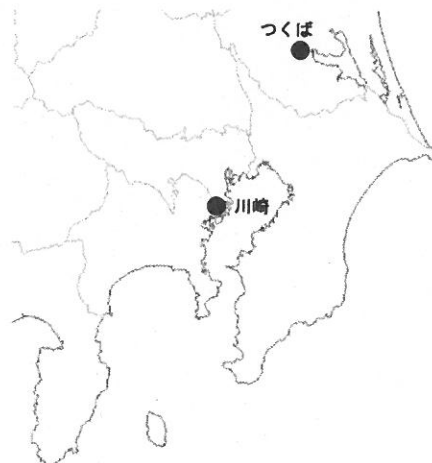
関東地域 地下水観測結果 長期 (時間値)

つくば2~4の水位が、例年春~秋に低下するのは、
周囲の揚水によると考えられる。

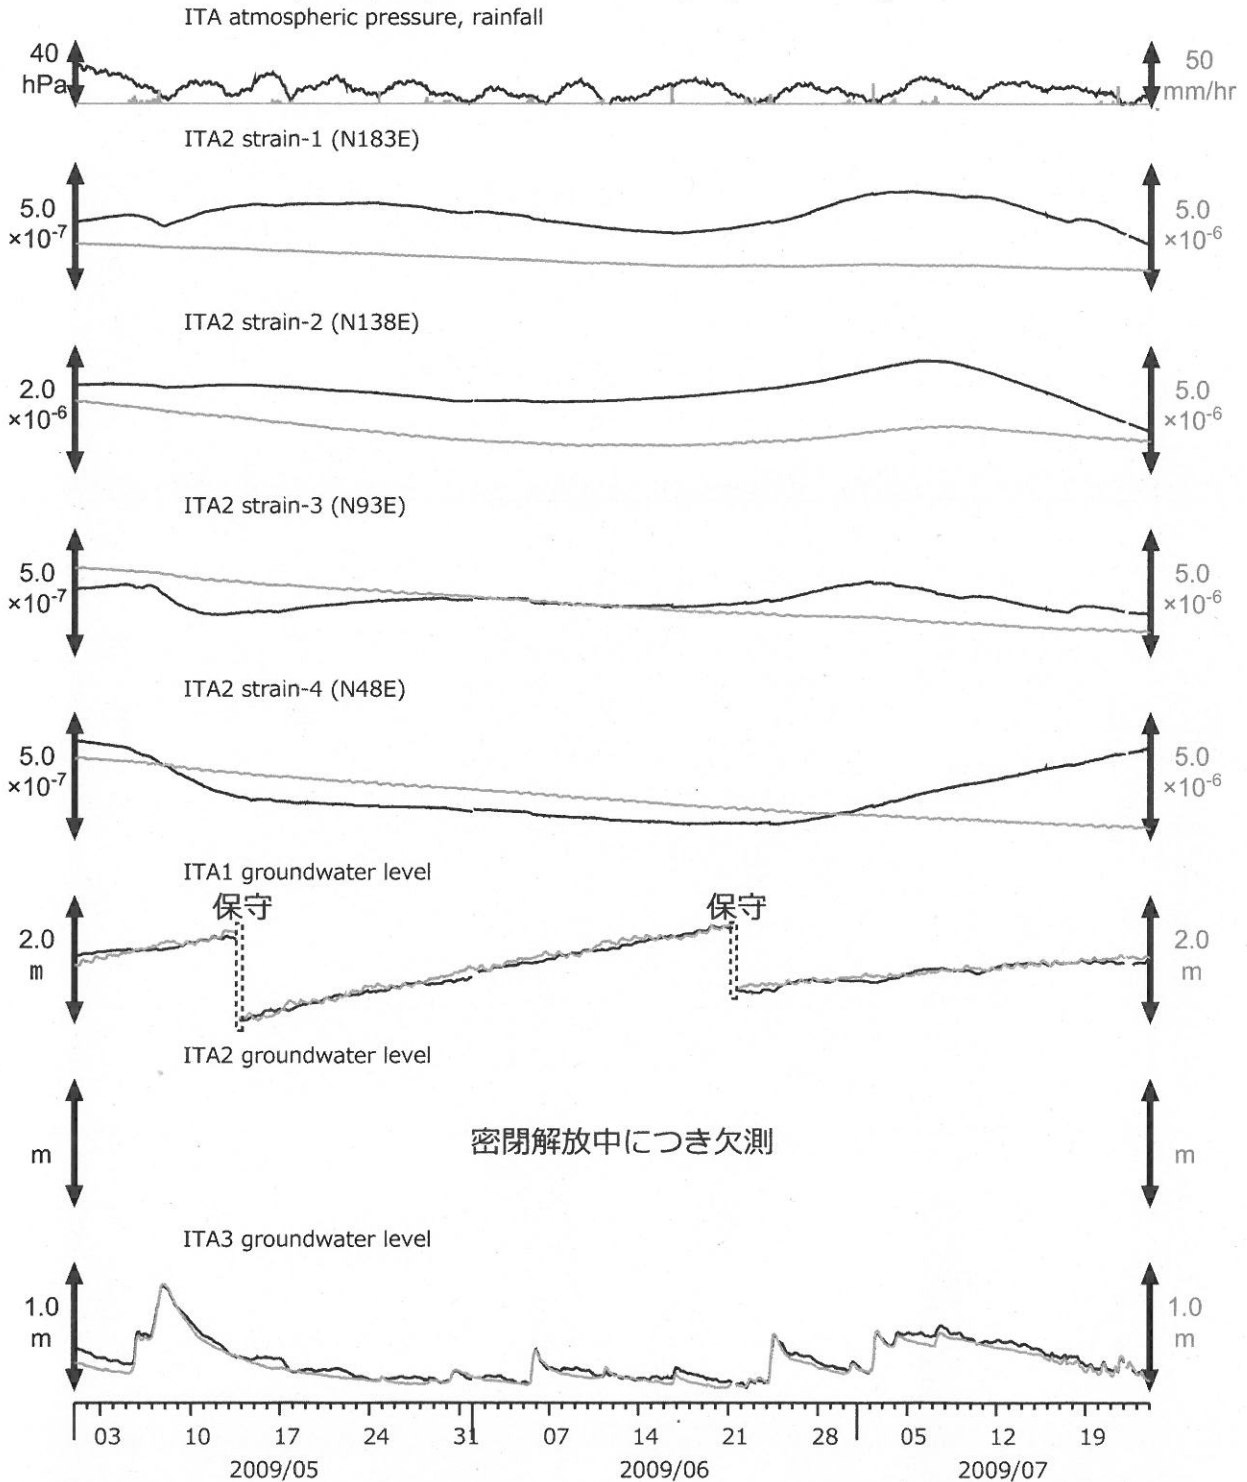
図1: 紀伊半島南部の地下水・歪観測結果: ITA (時間値)
(2009/05/01 00:00 - 2009/07/24 00:00)

灰色線は生データ(毎正時値)、黒色線は潮汐・大気圧応答成分、2次曲線トレンド(歪のみ)を取り除いている。

instrument	installed depth (GL-m)
ITA2 strainmeter	181.3 - 183.6
well	screen depth (GL-m)
ITA1	547.6 - 558.5
ITA2	145.5 - 156.4
ITA3	10.8 - 16.3

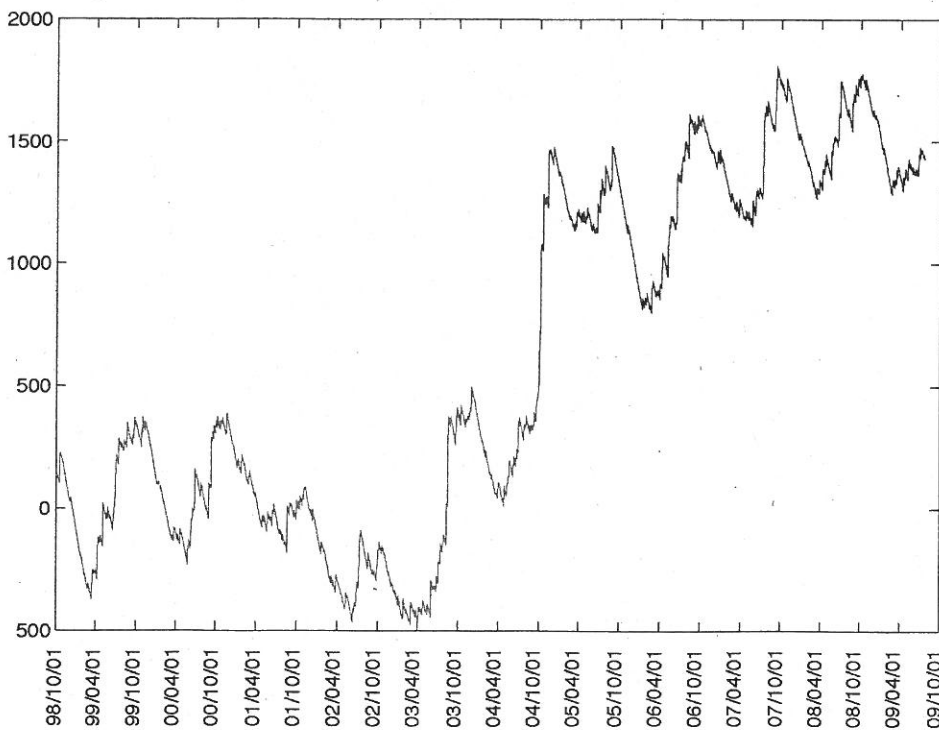
榛原観測井 降雨量の積算からトレンド除去後のグラフ (mm)
 (1998. 10. 1-2009. 07. 21)

※トレンドは1998. 10. 1~2004. 10. 1の期間(影部分)のデータを用いて定めた
