# 第283回

地震防災対策強化地域判定会  
委員打合せ会

## 地質調査総合センター資料

平成21年11月30日

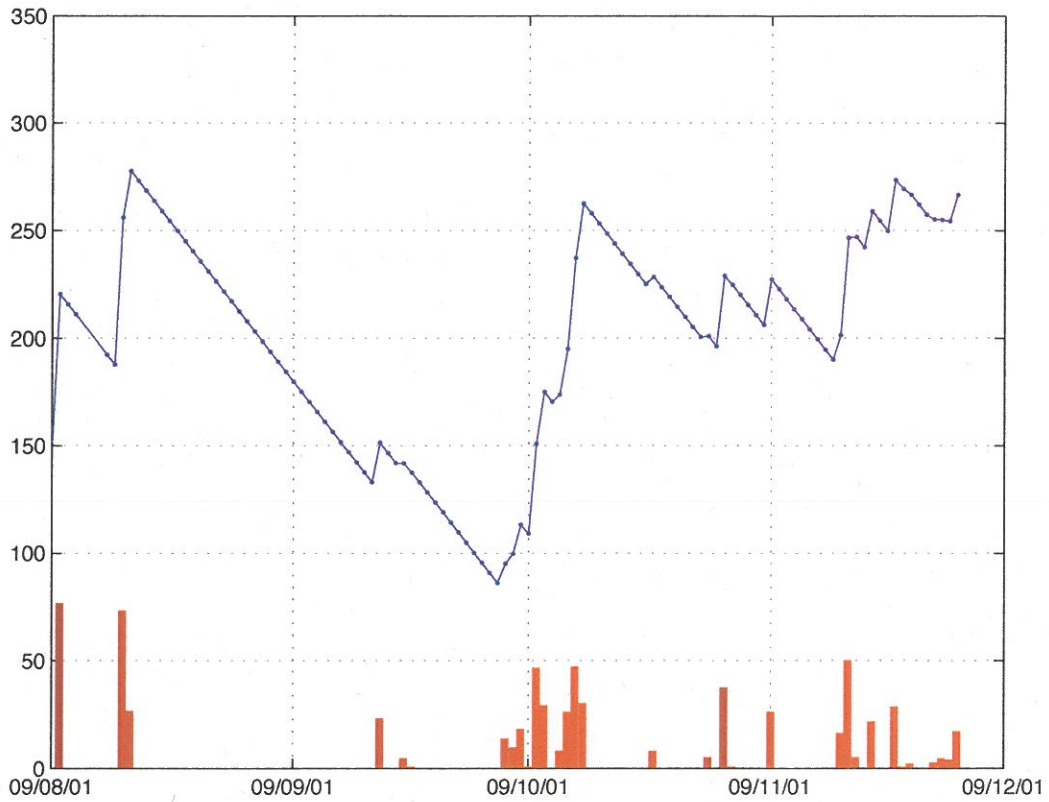
浜岡観測井 降雨量の積算からトレンド除去後のグラフと日雨量 (mm)  
(直近3ヶ月間)

※トレンドは1998. 10. 1~2004. 10. 1の期間のデータを用いて定めた

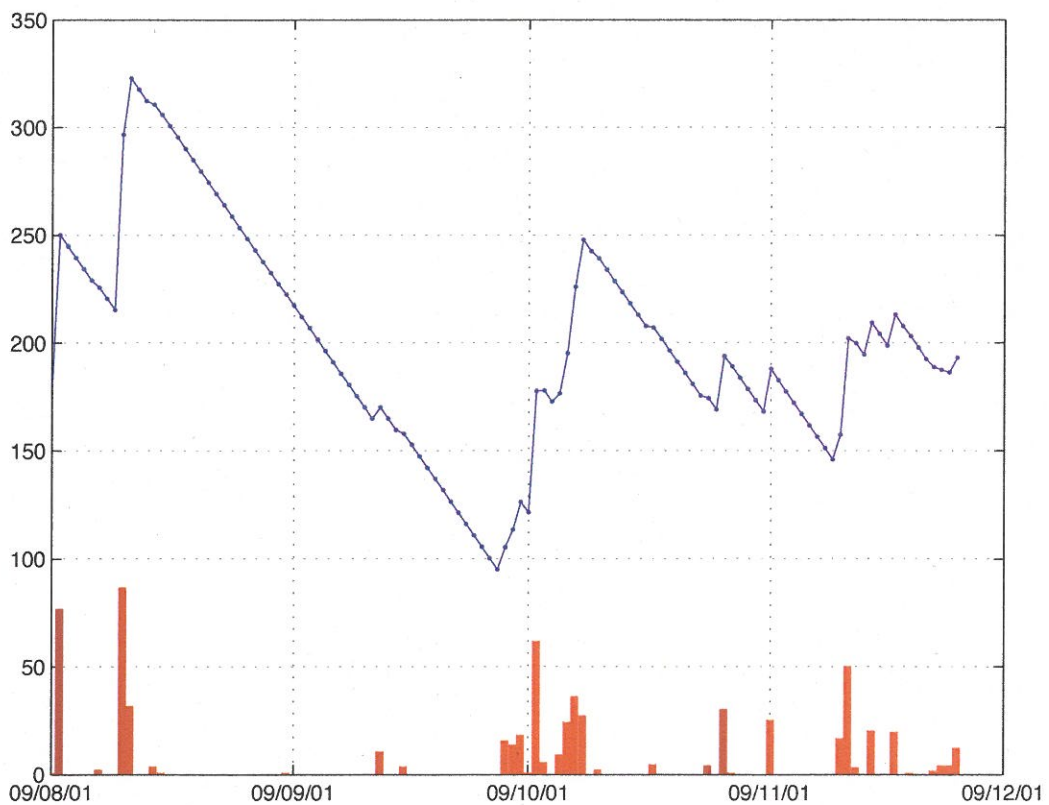
榛原観測井 降雨量の積算からトレンド除去後のグラフと日雨量 (mm)  
(直近3ヶ月間)

※トレンドは1998. 10. 1~2004. 10. 1の期間のデータを用いて定めた
