東海・伊豆地域の地下水観測結果 (2004年8月～2004年10月)

近畿地域の地下水位・歪観測結果（2004年8月～2004年10月）

産業技術総合研究所

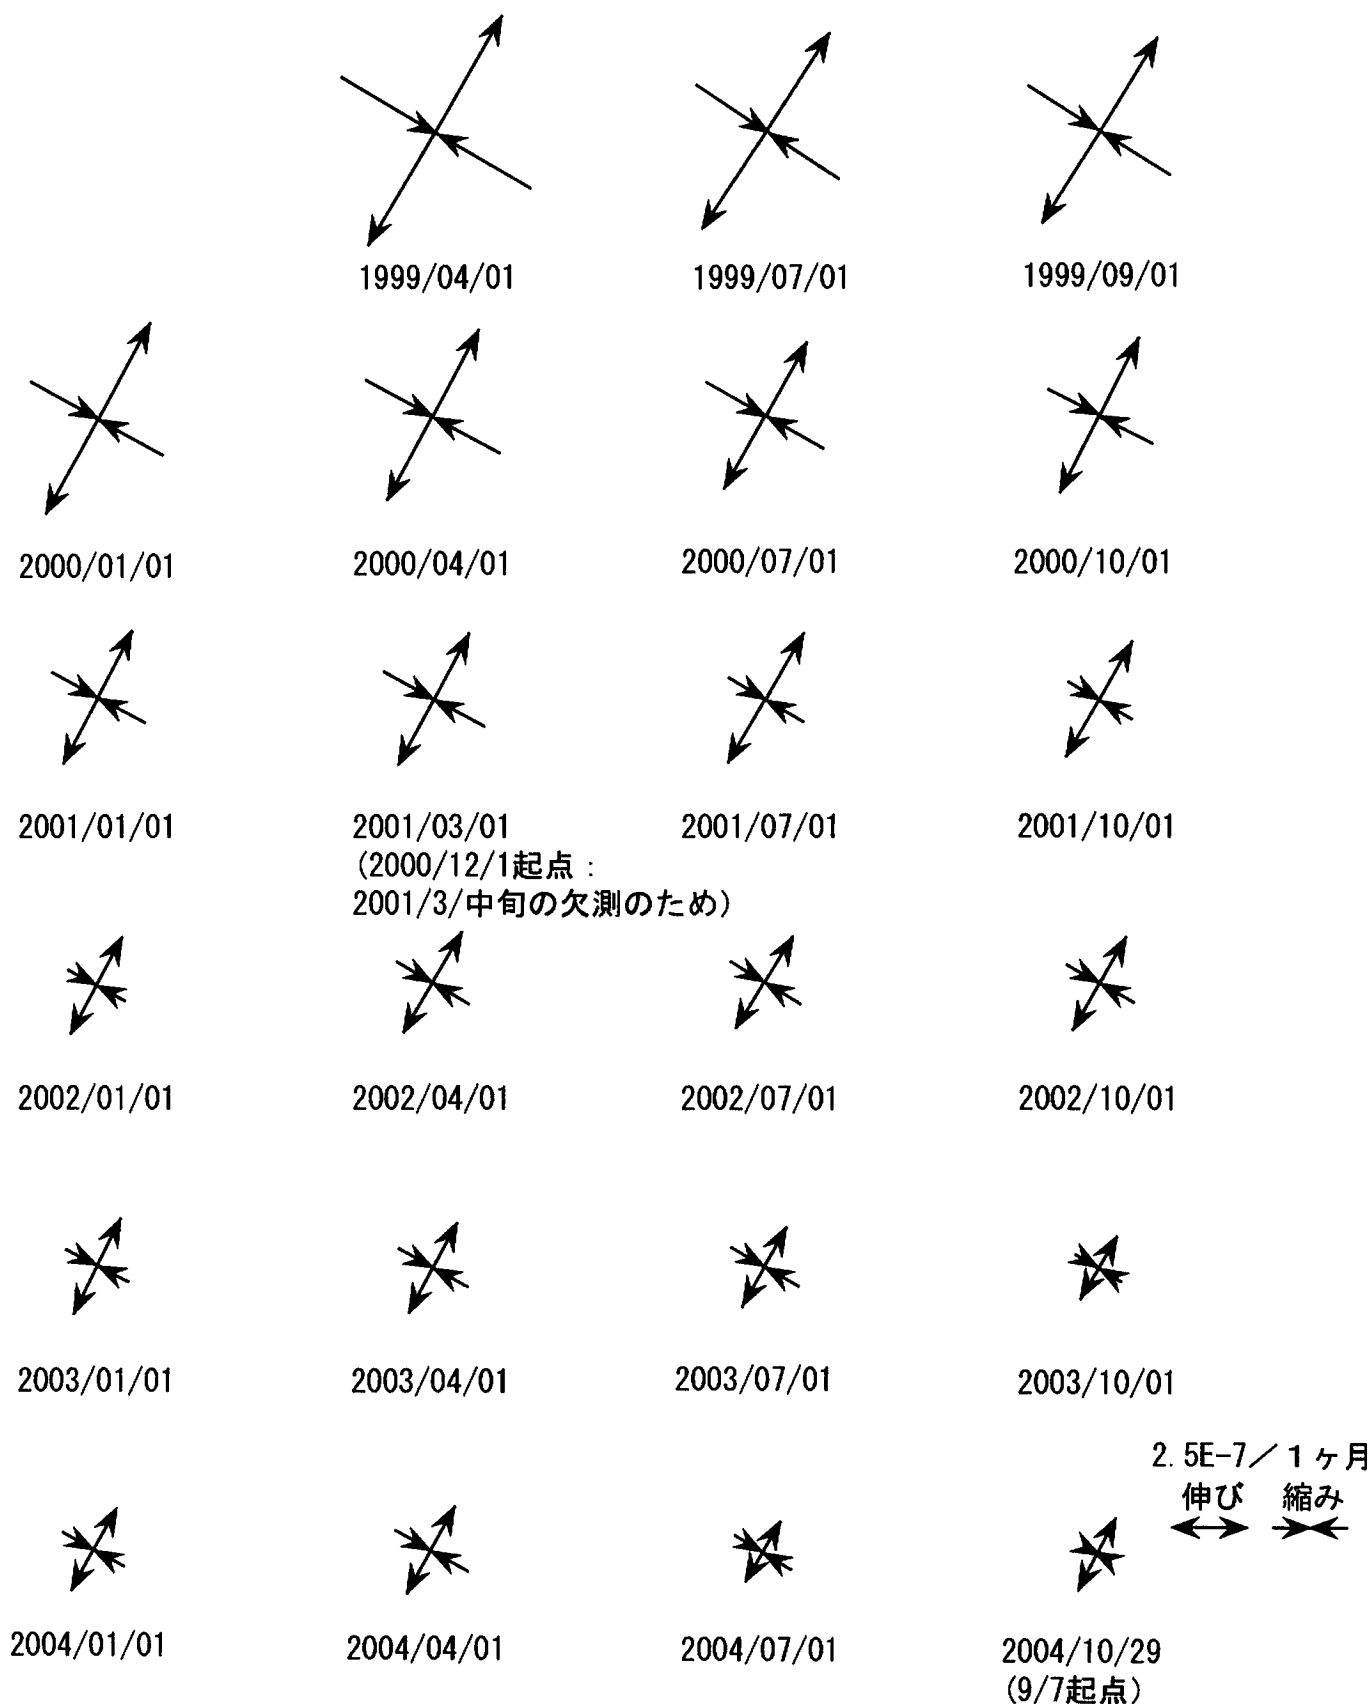
草薙 3 : 主歪の時間変化

コメント：最新の分を除いて、各々3ヶ月前を起点として主歪解析を行った。
2001/4/3静岡県中部の地震M5.1によるステップは取り除いている

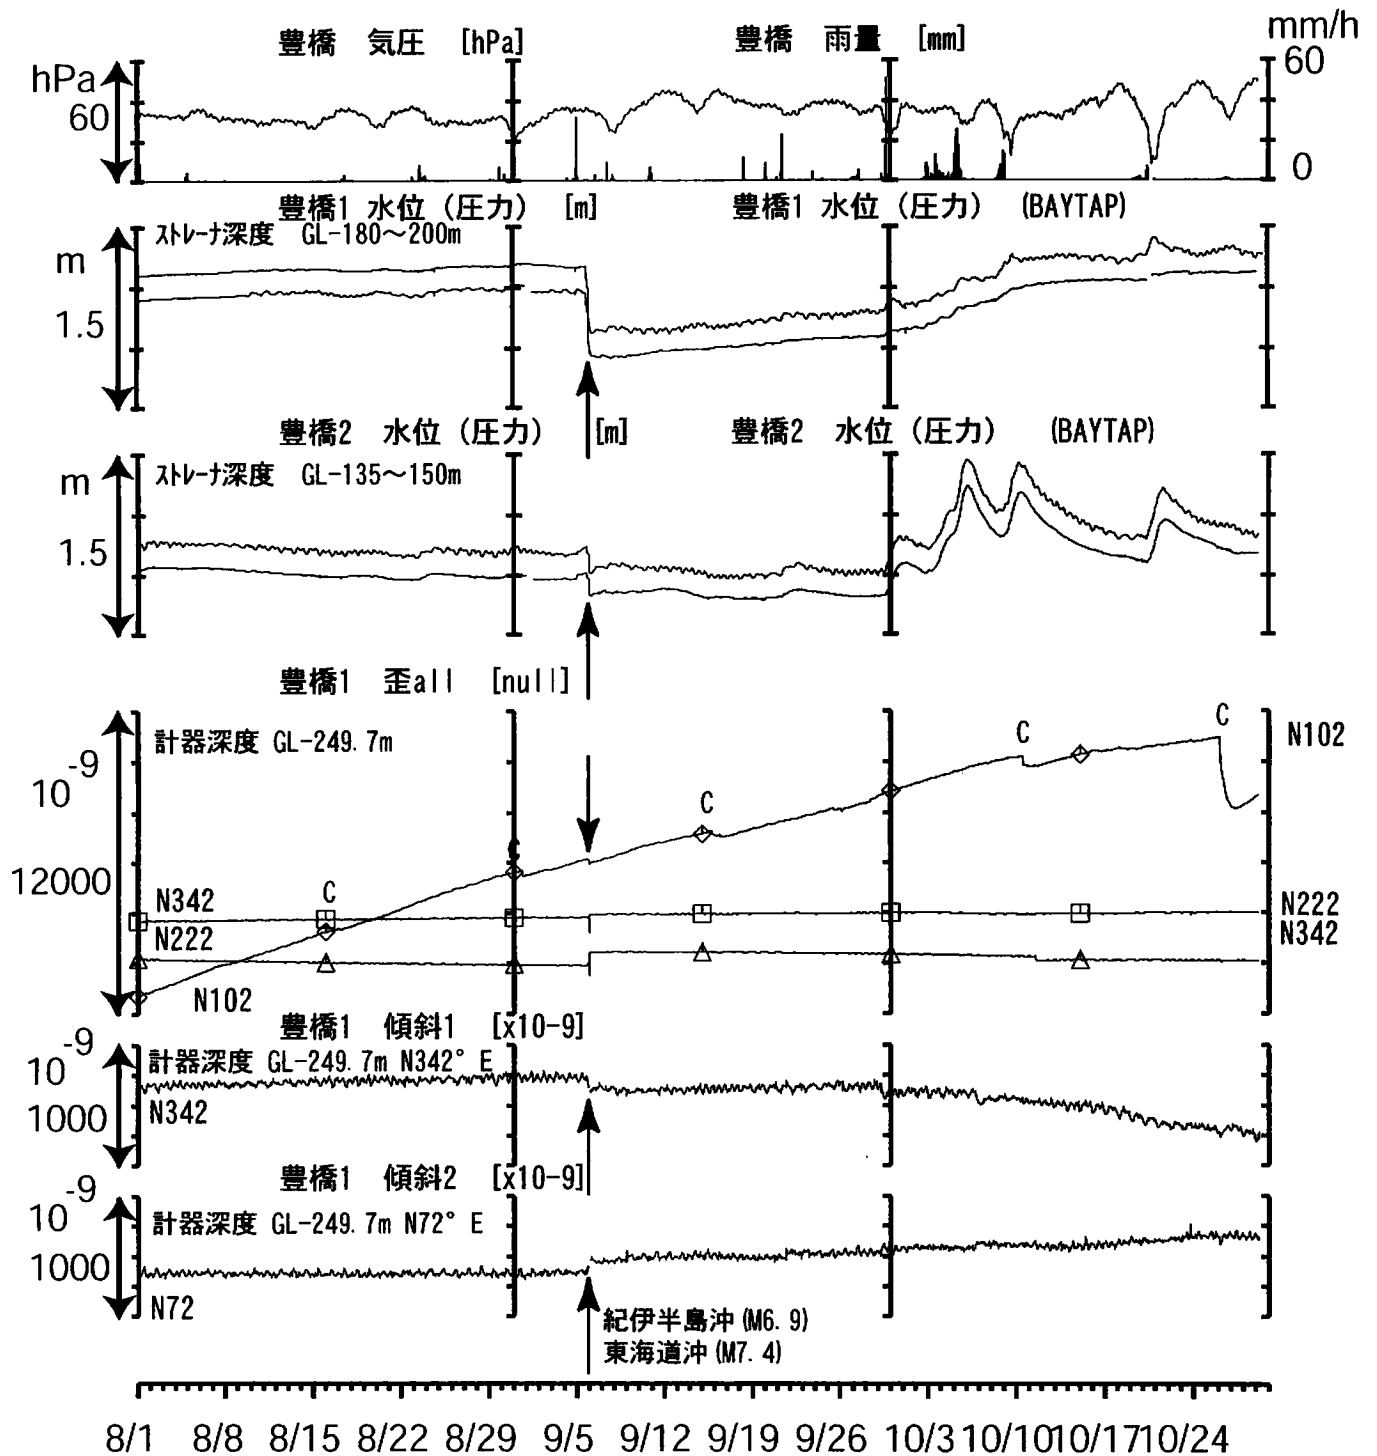
東海地域西部（豊橋）中期（時間値） （2004/08/01 00:00 - 2004/10/30 00:00）

コメント：？；原因不明，\$；保守

C: トンネル工事が原因と考えられるN102方向の急激な伸びで歪計近傍で微小破壊が生じることによる変化と推定できるもの（主歪解析結果と逆センスのステップ状変化にみえるもの）。

2002年6月末～2004年7月まで、観測点から西に約200M離れた場所でトンネル工事実施。
