東海・伊豆地域等の地下水観測結果 (2006年2月～2006年4月)

産業技術総合研究所地下水観測井配置図
(東海・伊豆地域テレメータ連続観測)

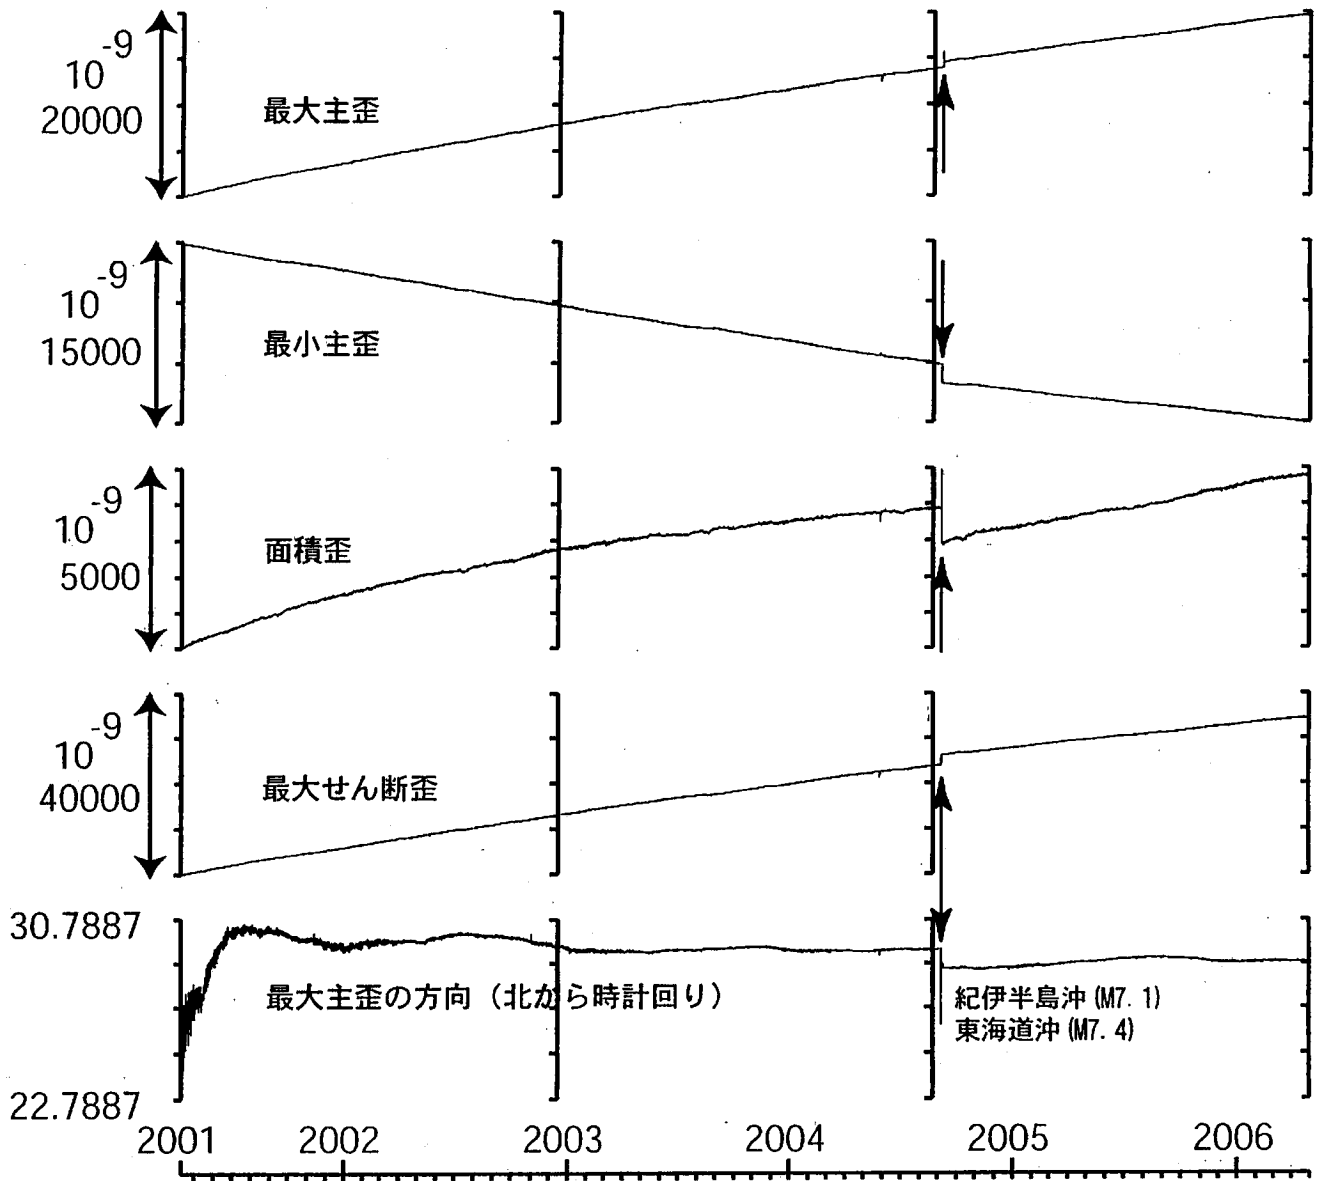
草薙長期：主歪解析

コメント：主歪解析の起点は2001年4月5日
