# 東海・伊豆地域等の地下水観測結果 (2006年8月～2006年10月)

# 神奈川県西部地域の地下水位観測（2006年8月～ 2006年10月）

# 近畿地域の地下水位・歪観測結果（2006年8月～2006年10月）

# 鳥取県・岡山県・島根県における温泉水・地下水変化（2006年8月～2006年10月）

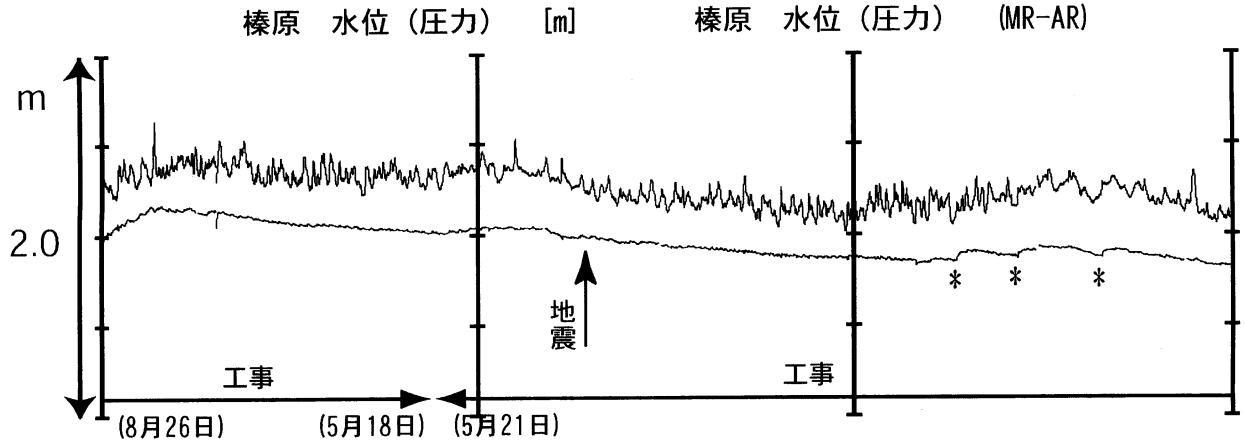
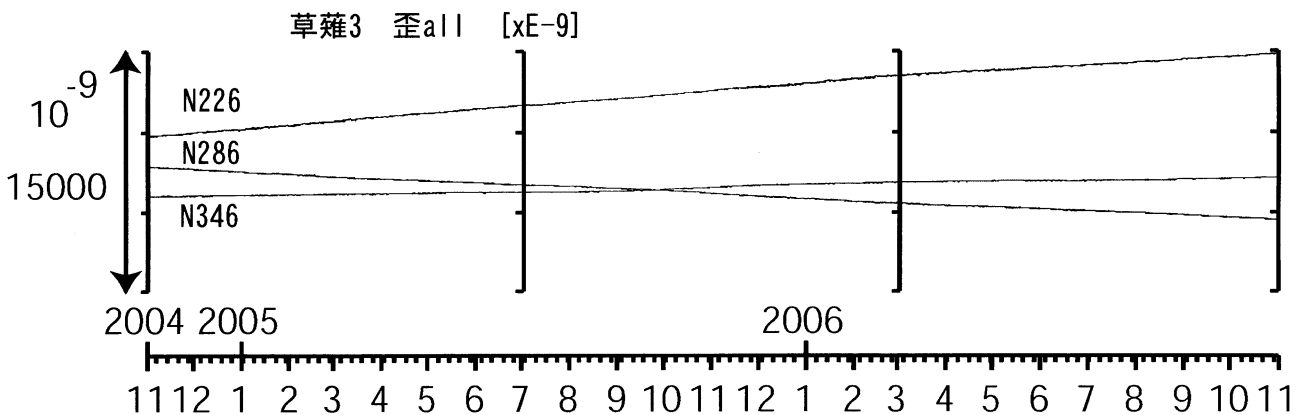
# 東海地域中部（榛原・草薙）長期（時間値）

コメント：\*;雨量補正不十分.

静岡空港建設工事 (2002年7月~2003年2月, 2003年5月~2004年3月, 2004年8月末~2005年5月18日, 2005年5月21日~) が榛原で行われているが, 工事の場所が徐々に榛原観測点から離れているので, 水位への影響は小さくなっている. 榛原の雨量は2005年9月初旬~10月27日まで雨量計内部の詰りのため正確な測定ではない. 同期間中の榛原の水位補正值 (MR-AR) も雨量補正が正確ではない.
