# 東海・伊豆地域等の地下水観測結果 (2007年8月～2007年10月)

# 近畿地域の地下水位・歪観測結果（2007年8月～2007年10月）

# 神奈川県西部地域の地下水位観測（2007年8月～ 2007年10月）

# 岐阜県東部の活断層周辺における地殻活動観測結果 (2007年8月～2007年10月)

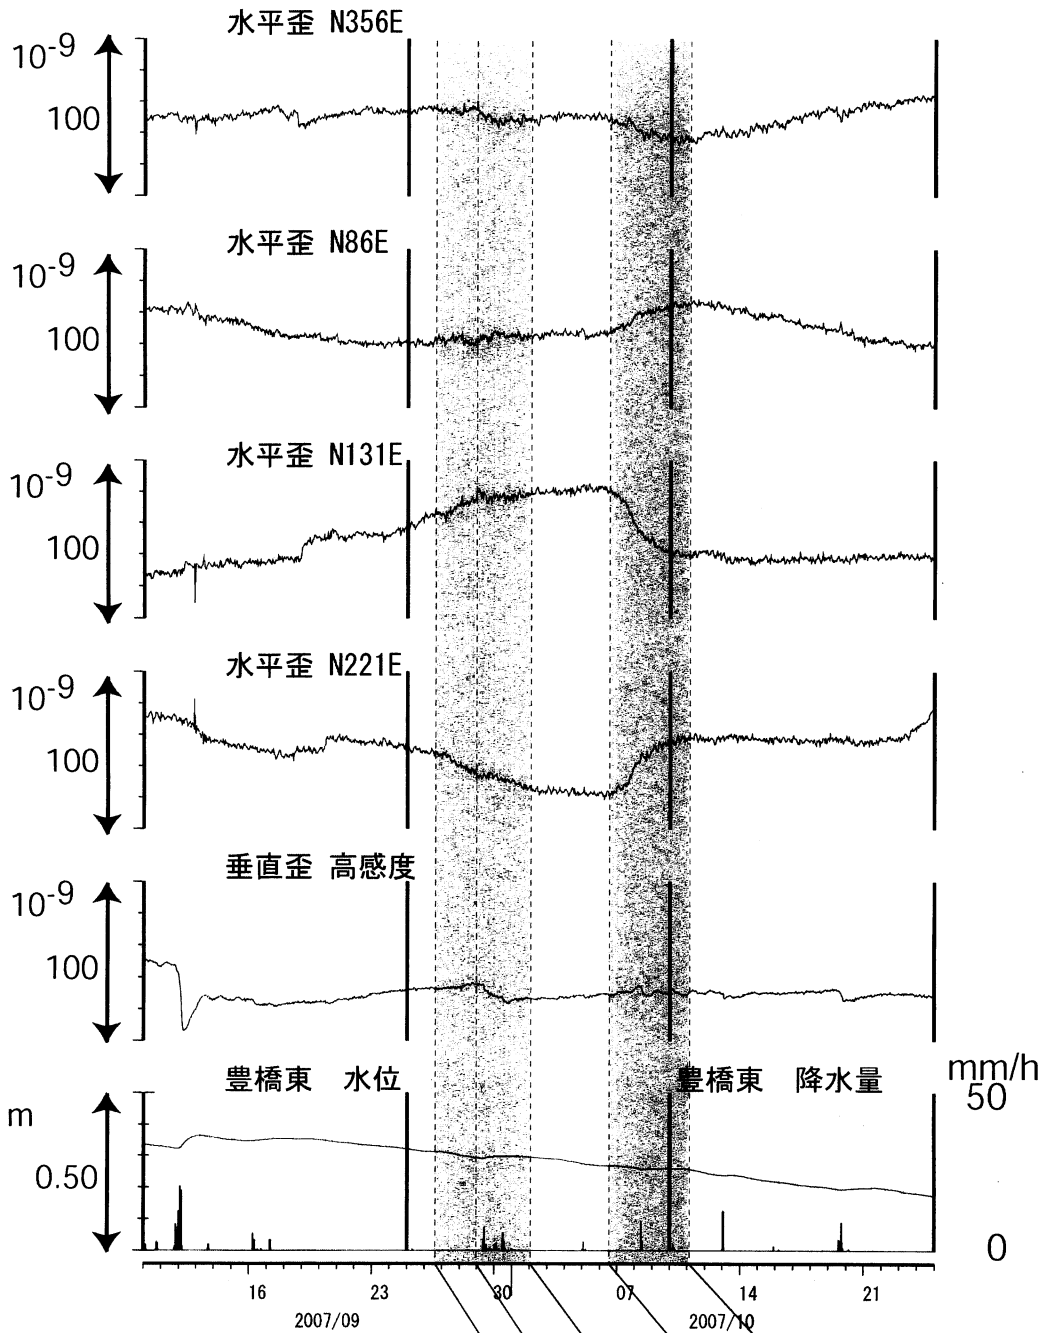
豊橋東 (時間値)  
(2007/09/10 00:00 - 2007/10/25 00:00)

水平歪に関しては、BAYTAP-GIにより潮汐応答・気圧応答を除去し、さらに直線トレンドを除去している  
垂直歪・水位に関しては、BAYTAP-GIにより潮汐応答・気圧応答を除去している

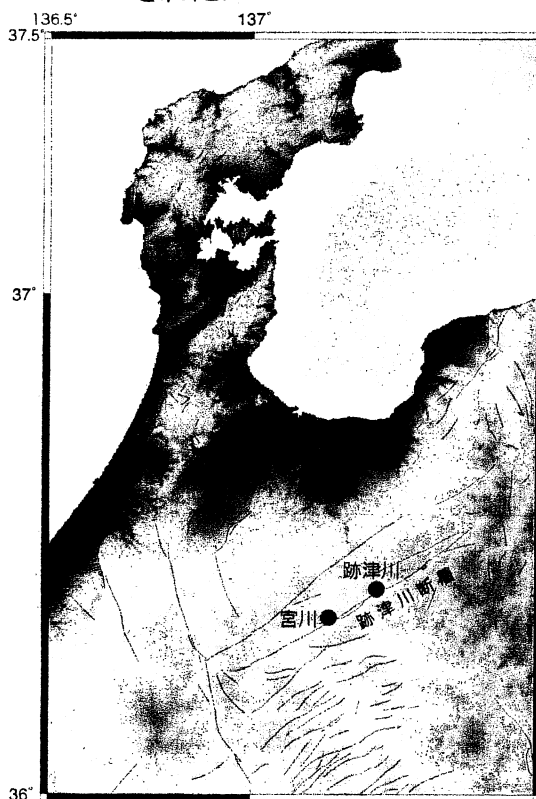
第1図 跡津川断層沿いの宮川・跡津川における地殻活動総合観測点位置

産業技術総合研究所は跡津川断層沿いの宮川・跡津川において地殻活動総合観測設備を設置している(第1図)。

宮川は跡津川断層のロック部に位置する。深度約300mの坑井を掘削し、坑底に3成分ひずみ計・高感度地震計(1 Hz, 3成分速度計)を設置。また、深度256.78～267.66 mの滞水層での地下水位と、歪と独立な体積温度計の計測も行なっている。

跡津川は跡津川断層のクリープ部に位置する。坑道内に深度約50mの坑井を掘削し、坑底に3成分ひずみ計を設置。また、地下水位と、歪と独立な体積温度計の計測も行っている。
