## 東海・伊豆地域の地下水観測結果 (2003年2月～2003年4月)

# 近畿地域の地下水位・歪観測結果（2003年2月～2003年4月）

産業技術総合研究所

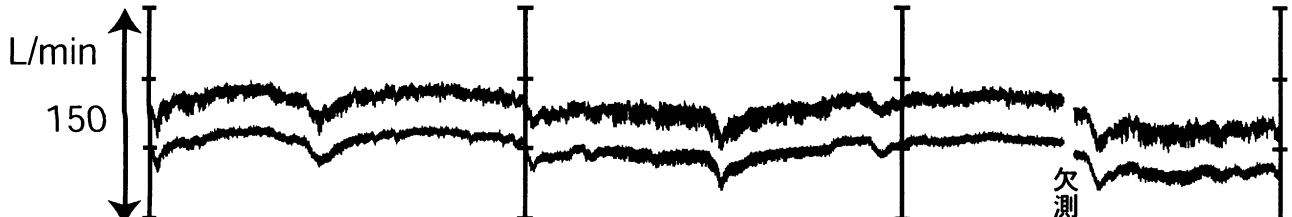
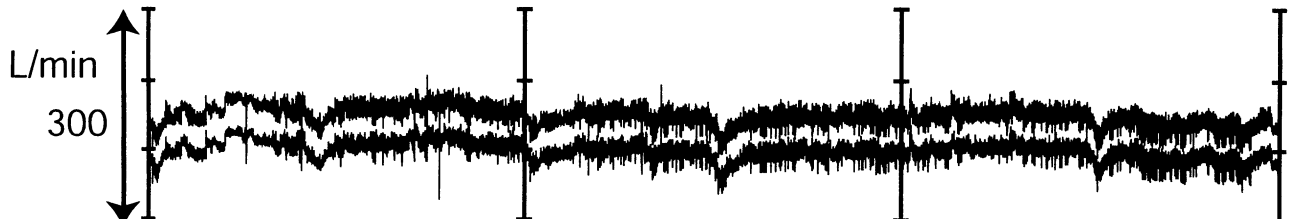
# 伊豆半島東部:地下水位・自噴量 長期 (時間値)

( 2001/05/01 00:00 - 2003/05/01 00:00 )

松原174号井 水位 (圧力) [m]      松原174号井 水位 (圧力) (BAYTAP)

大室山北 水位 (圧力) [m]      大室山北 水位 (圧力) (BAYTAP)

冷川南 水位 (圧力) [m]      冷川南 水位 (圧力) (BAYTAP)

伊東1 自噴量 [l/min]      伊東1 自噴量 (BAYTAP)

伊東6 自噴量 [l/min]      伊東6 自噴量 (BAYTAP)

松原174号井は静岡県による観測。  
伊東は、休日・年末年始に周囲の温泉使用量が増加するため、自噴量が減少する。  
伊東6のばらつきは配管の問題によると思われる。  
伊東1自噴量の2002年12月中旬における欠測は、停電による機器不具合のためである。  
機器再設定後、自噴量の絶対値が小さくなって  
いるが、見かけ上のものである可能性が高い。

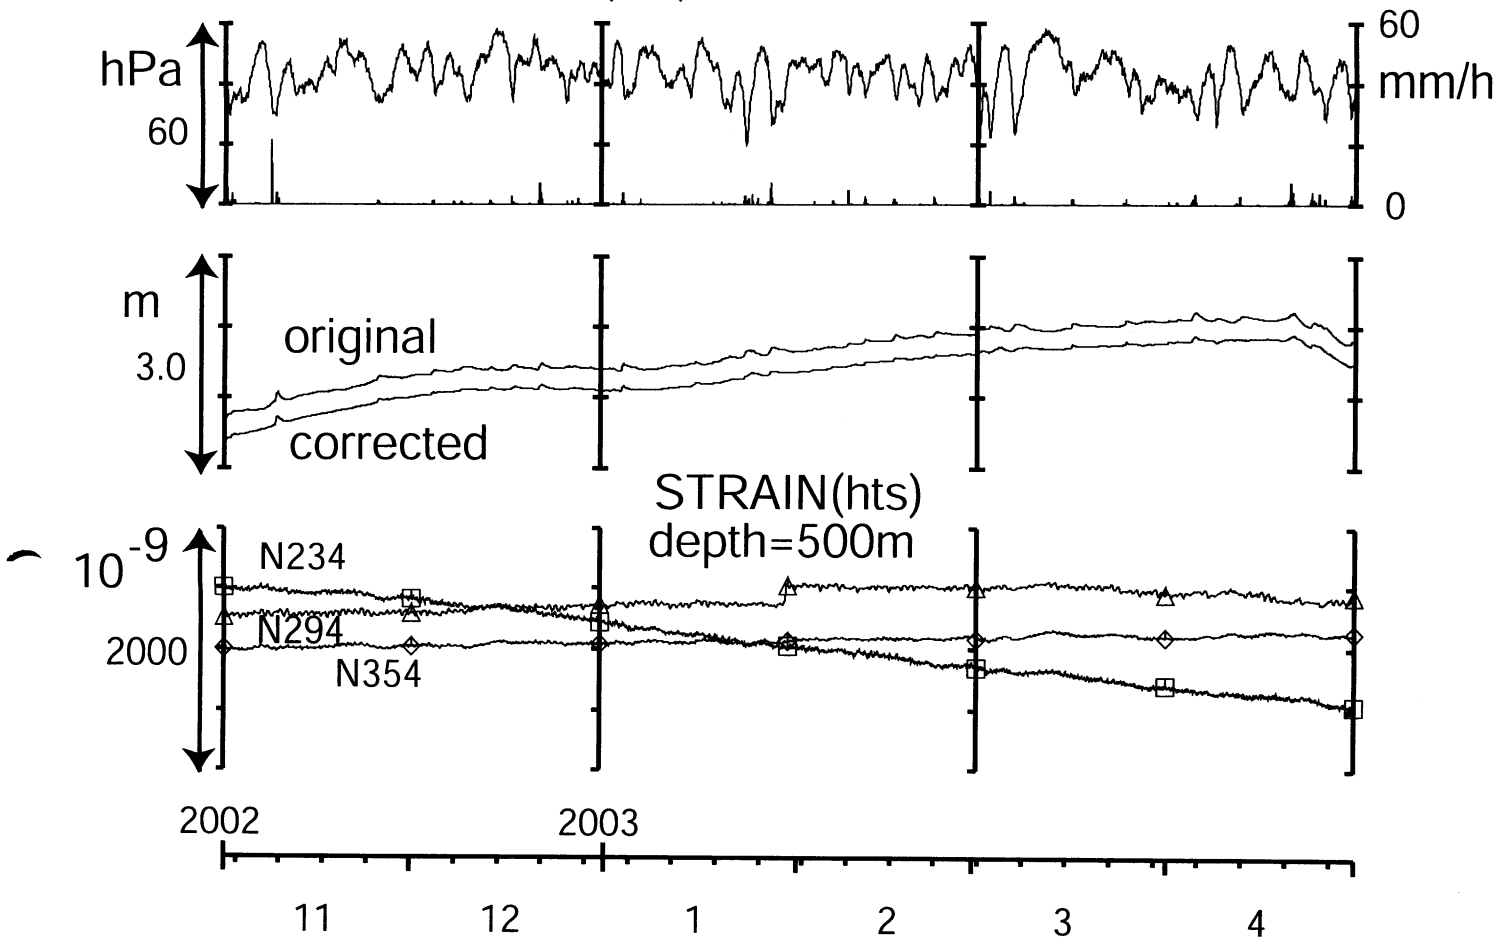
Fig.11

ATMOSPHERIC PRESSURE(hts)  
RAINFALL(hts)

第2～6図に、2002年11月～2003年4月における地下水位の1時間値の生データと（場所によってはその下に）補正値を示してある。また、第7～11図には同期間におけるボアホール型歪計が併設してある観測点（別紙で報告する ikd, tkz, ikh等を除く）について地下水位とともに歪3成分の観測値（生データ）を示してある。歪の図において「N120」などと示してあるのは、歪の方向が北から120度東方向に回転していることを示す。また、図中で「\$」は点検による変化の意味である。水位補正値（corrected）は潮汐解析プログラムBAYTAP-GIによって、気圧・潮汐・不規則ノイズの影響を取り除いた後のトレンドである。なお、tkz・obk2・ysk・yst1・yst2・yst3およびbndは地上より上に水位が来るので、井戸口を密閉して水圧を測定しそれを水位に換算している。hks・kwnではケーシングを2重にして、外管で浅い方の地下水位（hks-o, kwn-o）を、内管で深い方の地下水位（hks-i, kwn-i）をそれぞれ測定し、別々の観測井にカウントしている。
