# 第221回

## 地震防災対策強化地域判定会 委員打合せ会

# 地質調査総合センター資料

産総研地質調査総合センター地下水観測井配置図  
(伊豆・東海地域テレメータ連続観測)

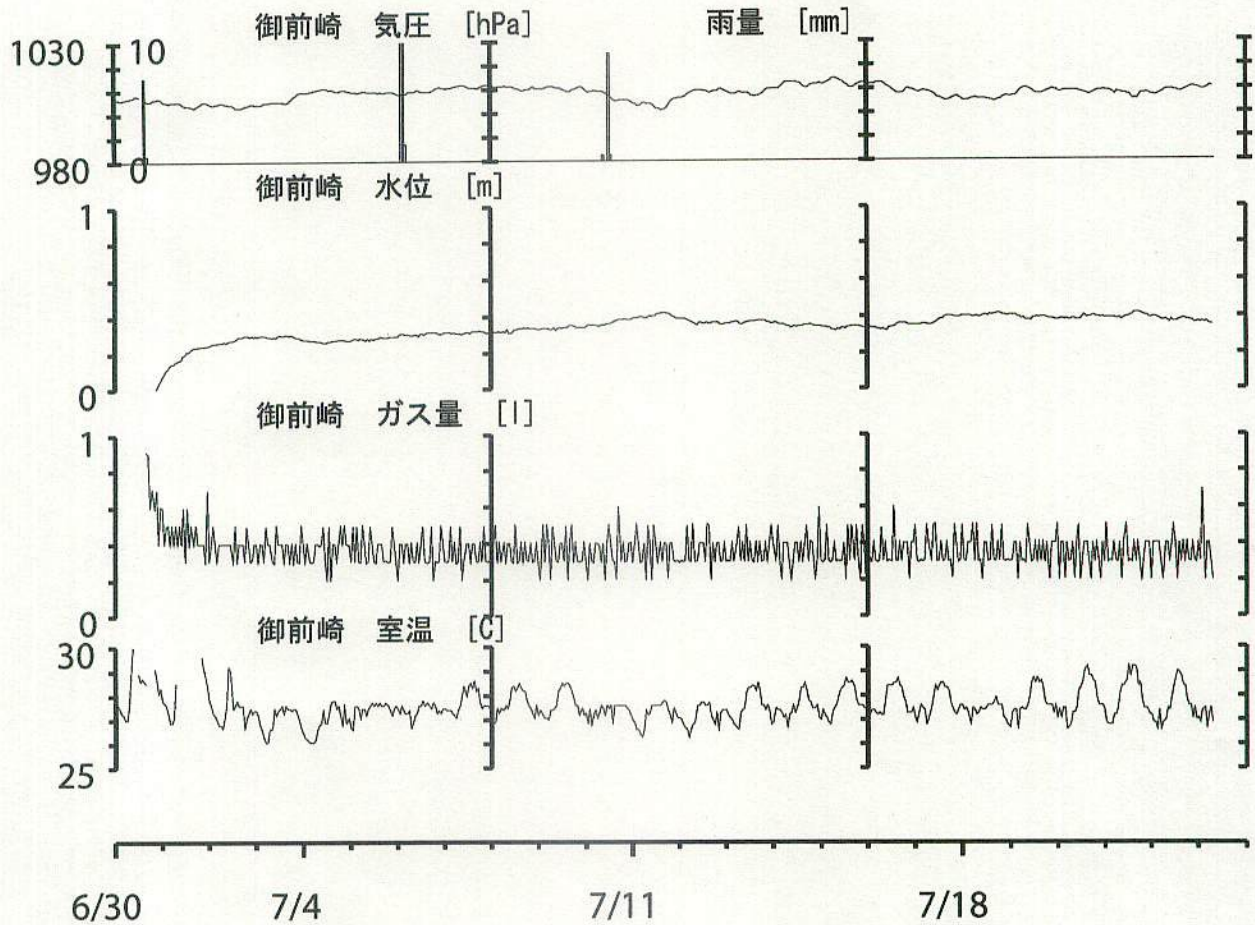
# 御前崎（時間値） （ 2004/06/30 00:00 - 2004/07/24 00:00 ）

遊離ガスを管頭に集め、ガス量の測定を行う。  
 上下2カ所で水面検知し、ガスがたまって  
 水面が下に下がったら電磁弁を開く。ガスを  
 放出して水面が上に達すると電磁弁を閉じる。  
 電磁弁の動作回数を検知し、ガス量とする。  
 ガスを分離したため、水位の変動も小さくなった。
