地震防災対策強化地域判定会 委員打合せ会

産業技術総合研究所

地質調査総合センター資料

産総研地質調査総合センター地下水観測井配置図
(伊豆・東海地域テレメータ連続観測)

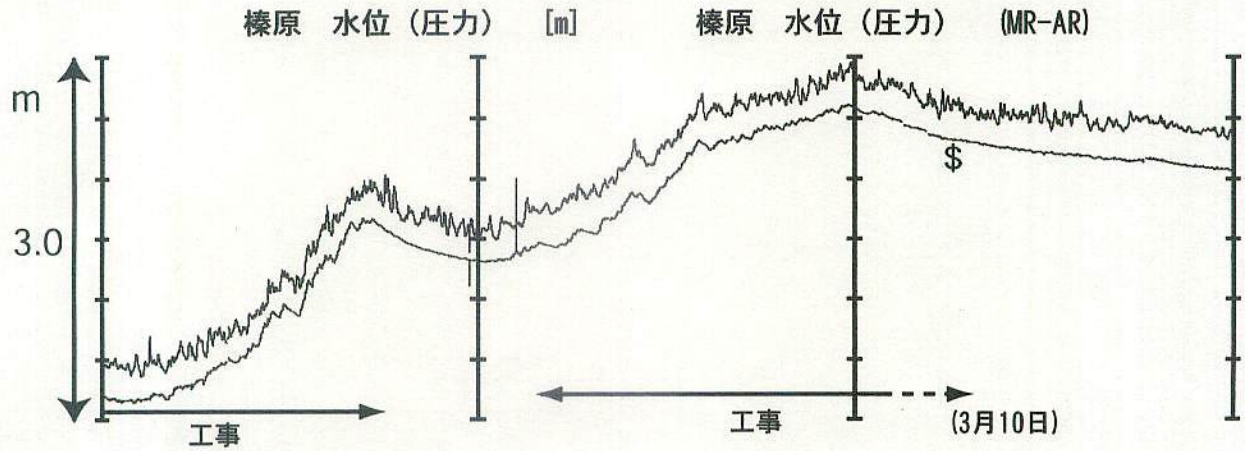
東海地域中部（榛原・草薙）長期（時間値）

(2002/09/01 00:00 - 2004/08/27 00:00)

コメント：S;保守,
2002年7月以降の榛原の水位上昇・低下は,
静岡空港建設工事による盛土・土砂除去工事
(工事期間2002年7月～2003年2月, 2003年5月～2004年3月)
の影響による。
各工事期間終了後は, 水位は徐々に
低下している。

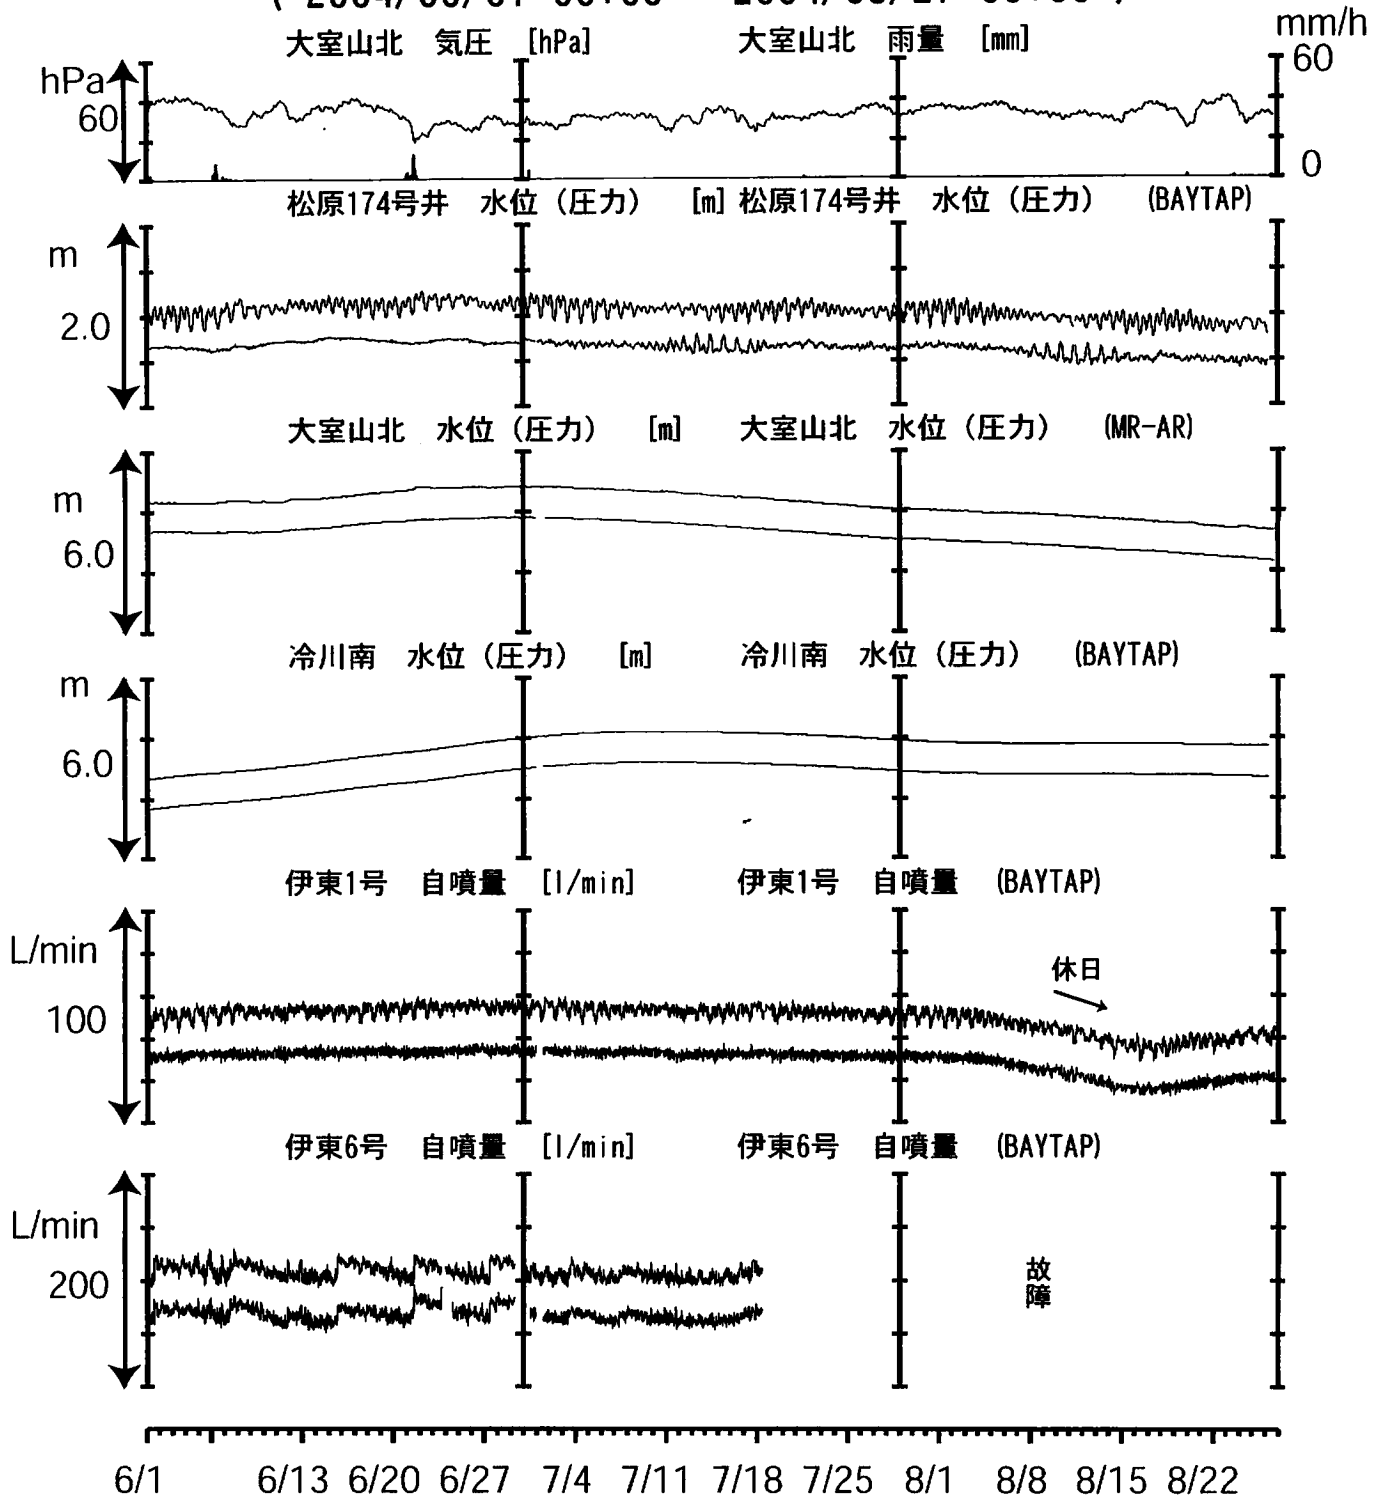
伊豆半島東部 地下水位・自噴量 中期 (時間値)

(2004/06/01 00:00 - 2004/08/27 00:00)

松原174号井は静岡県による観測。
 伊東6のばらつきは配管の問題によると思われる。
 伊東1・6は、休日・年末年始に周囲の温泉使用量が増加するため、自噴量が減少する。

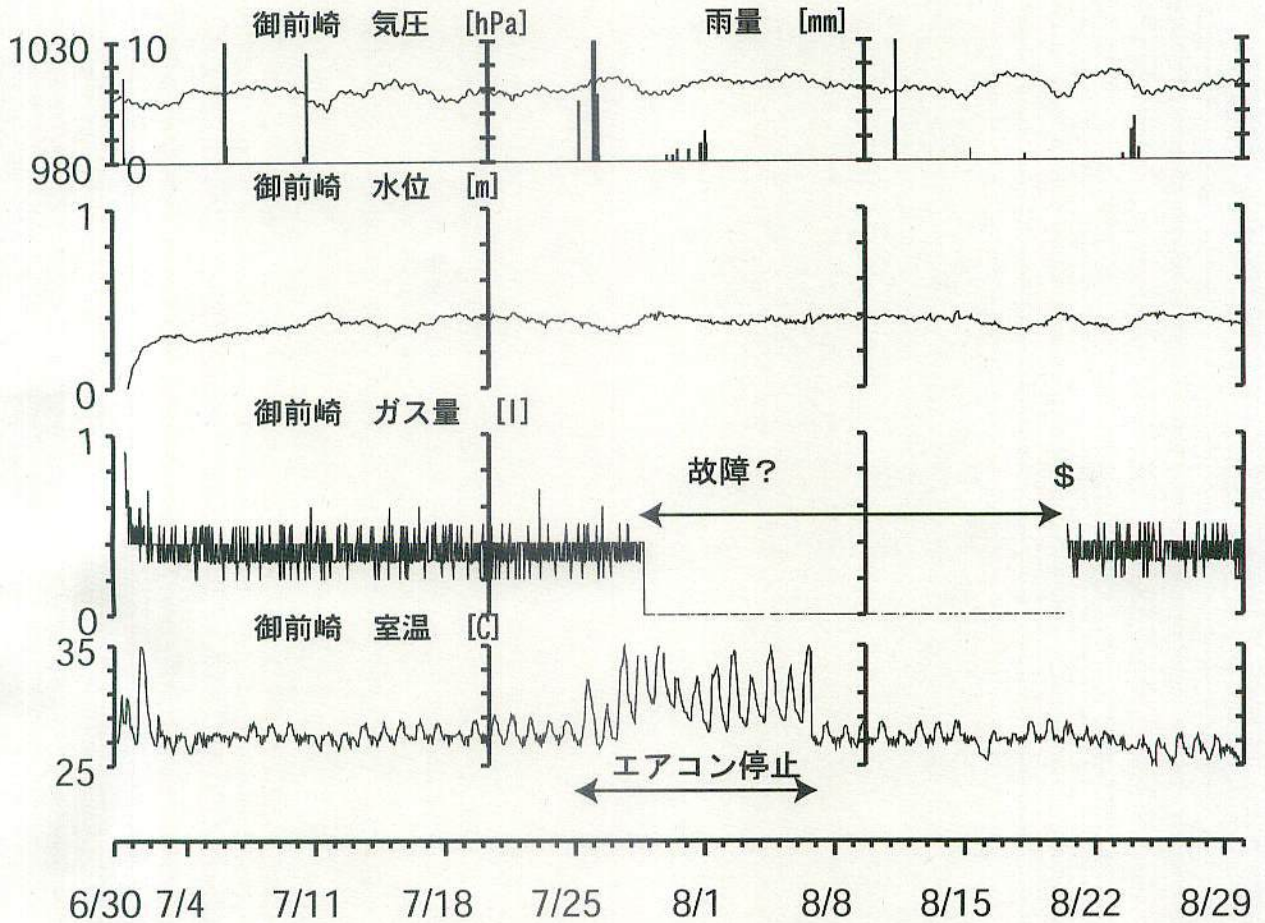
御前崎 (時間値)

(2004/06/30 00:00 - 2004/08/30 00:00)

遊離ガスを管頭に集め、ガス量の測定を行う。
 上下2ヵ所で水面検知し、ガスがたまって
 水面が下に下がったら電磁弁を開く。ガスを
 放出して水面が上に達すると電磁弁を閉じる。
 電磁弁の動作回数を検知し、ガス量とする。

ガスを分離したため、水位の変動も小さくなった。
