第223回 地震防災対策強化地域判定会 委員打合せ会

地質調査総合センター資料

産総研地質調査総合センター地下水観測井配置図
(伊豆・東海地域テレメータ連続観測)

平成16年11月1日

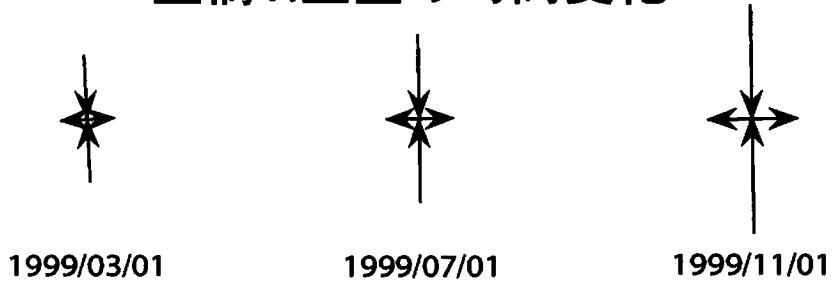
豊橋1:主歪の時間変化

コメント：
最新の分を除いて、各々4ヶ月前を起点として主歪解析を行った。
主に、2002年9月初めからの歪2 (N222)の変化と2003年4月頃からの歪1 (N102)の上昇加速とにより、解析結果に影響が出ている。

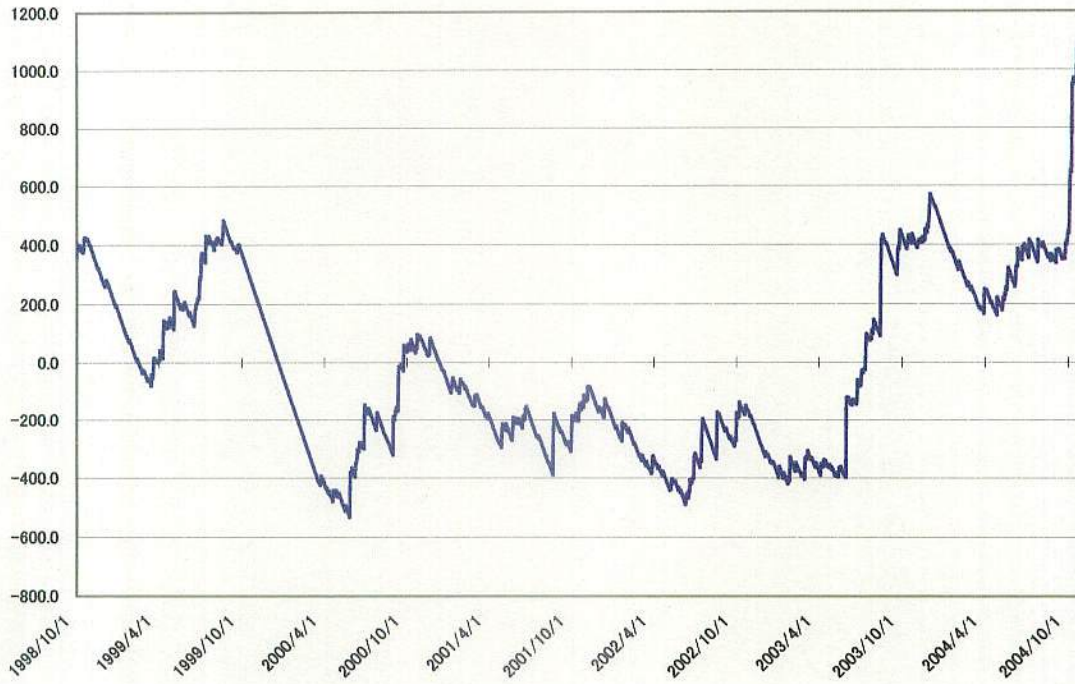
浜岡雨量 (トレンド除去後)

浜岡観測井 降雨量の積算からトレンド除去後のグラフ (mm)
(1998. 10. 1-2004. 10. 27)

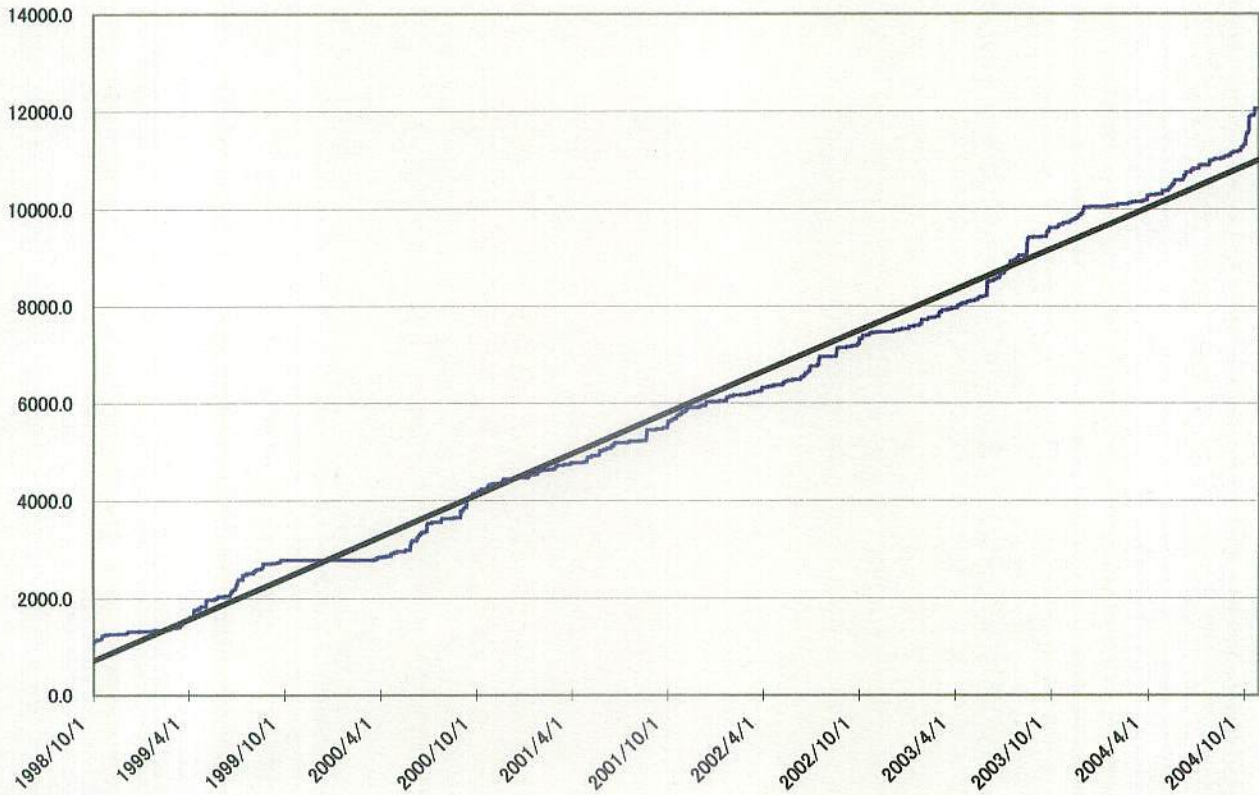
浜岡の降雨量の積算グラフ (1998. 10. 1-2004. 10. 27) (mm)

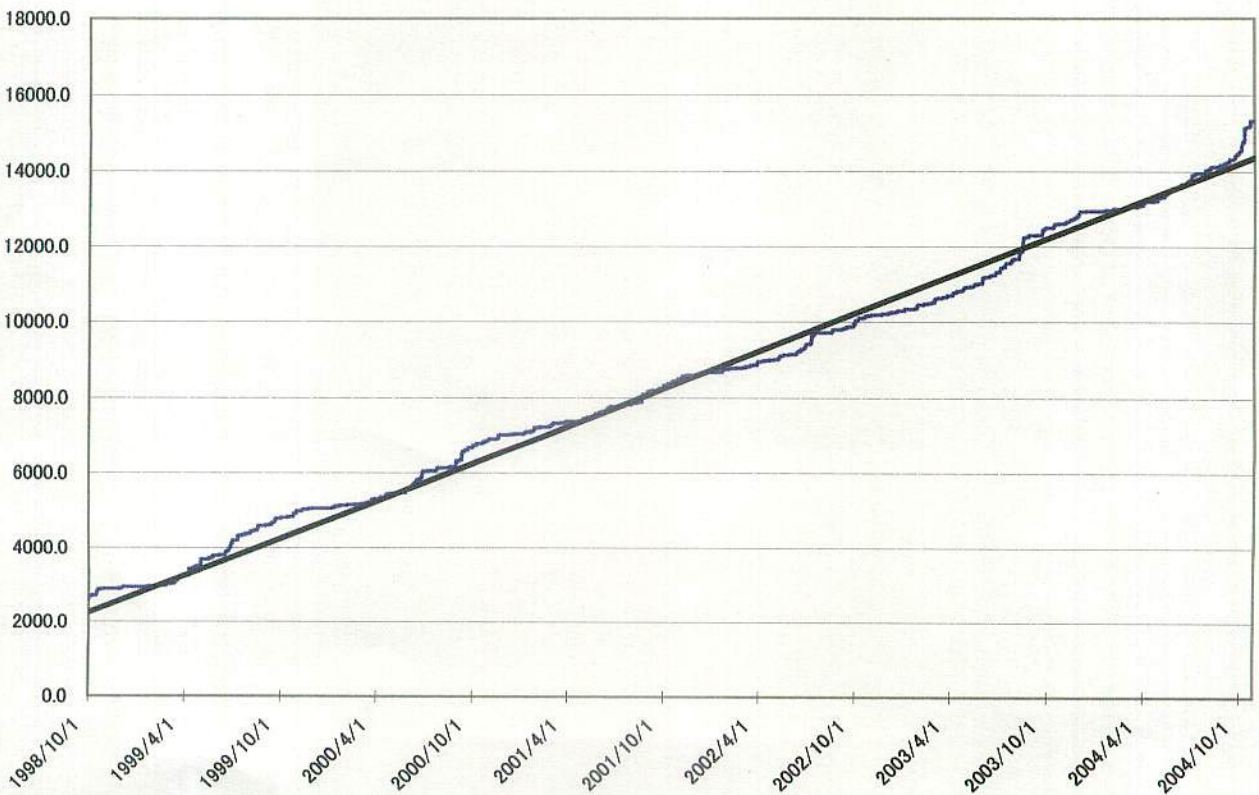
榛原の降雨量の積算グラフ (1998. 10. 1-2004. 10. 27) (mm)
