# 第224回

## 地震防災対策強化地域判定会 委員打合せ会

産業技術総合研究所

# 地質調査総合センター資料

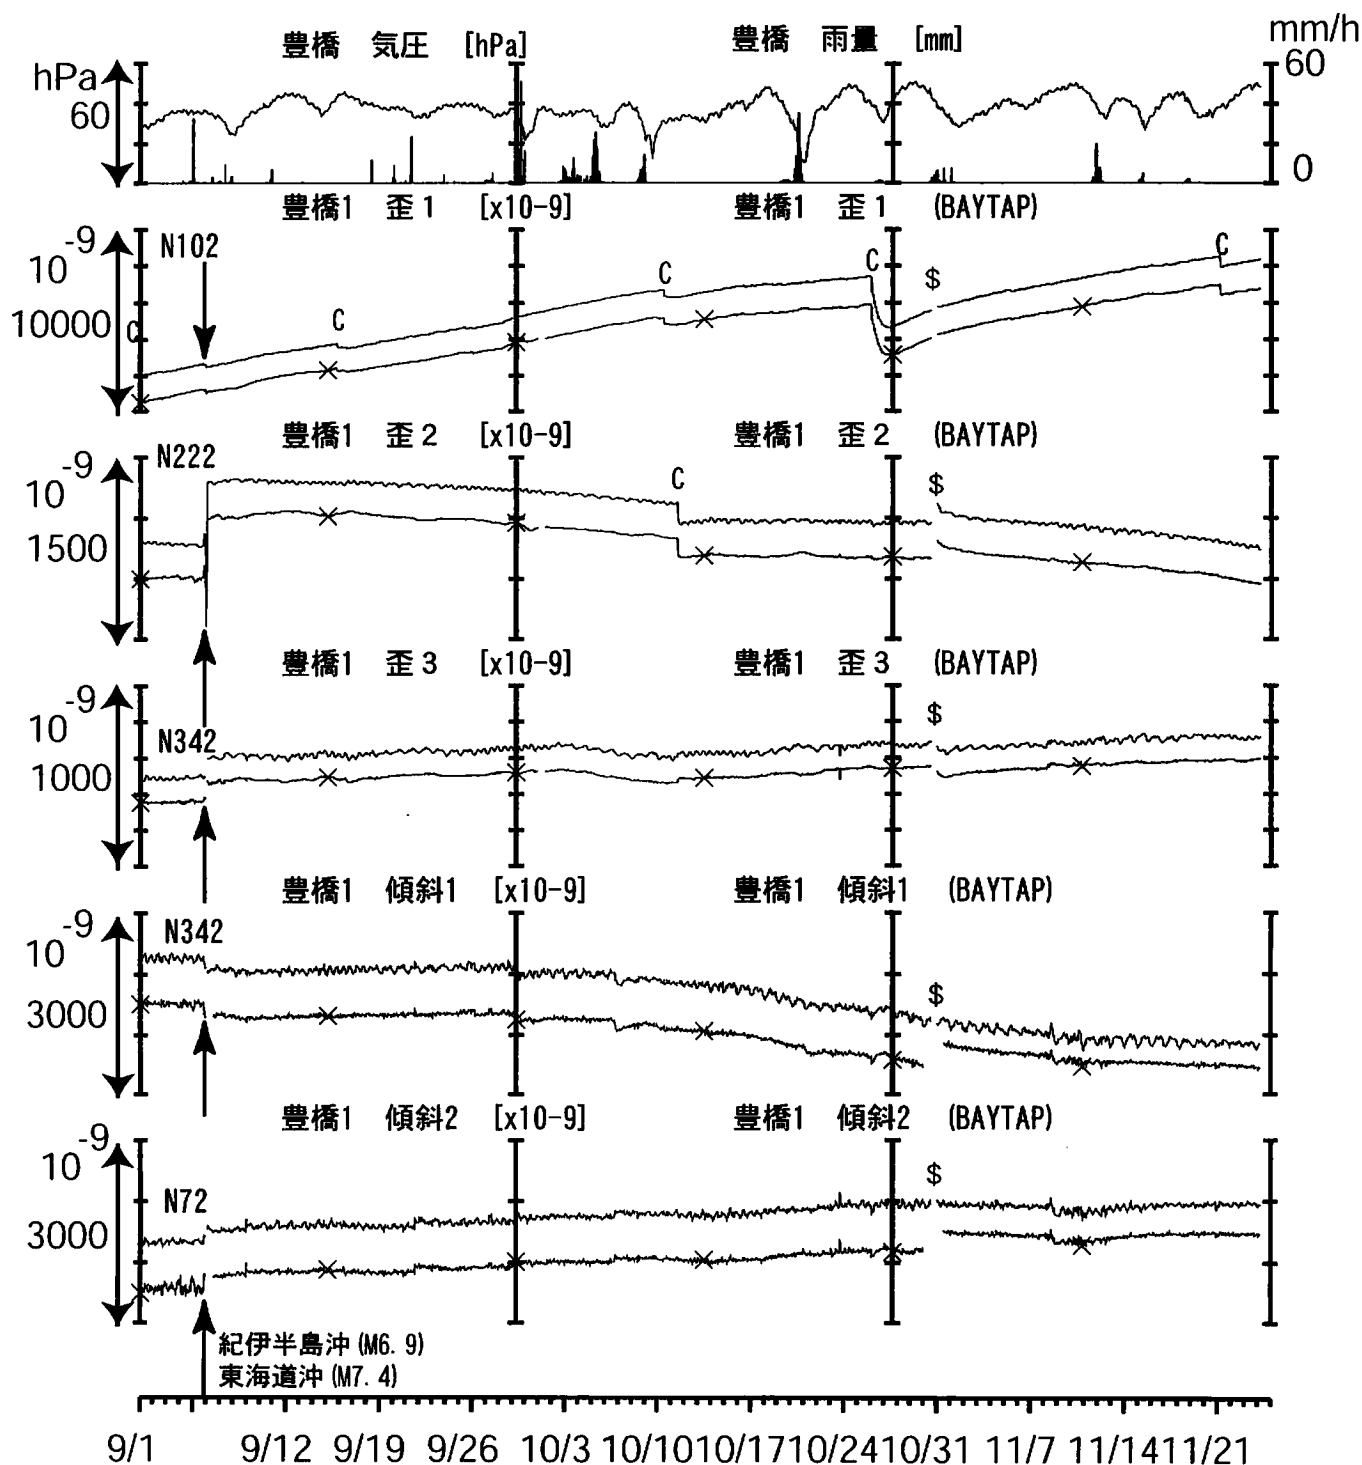
# 東海地域西部（豊橋・歪）中期（時間値）

? ; 原因不明. \$ ; 保守

C: トンネル工事が原因と考えられるN102方向の急激な伸びで歪計近傍で微小破壊が生じることによる変化と推定できるもの（主歪解析結果と逆センスのステップ状変化にみえるもの）。

2002年6月末～2004年7月まで、観測点から西に約200M離れた場所でトンネル工実施。

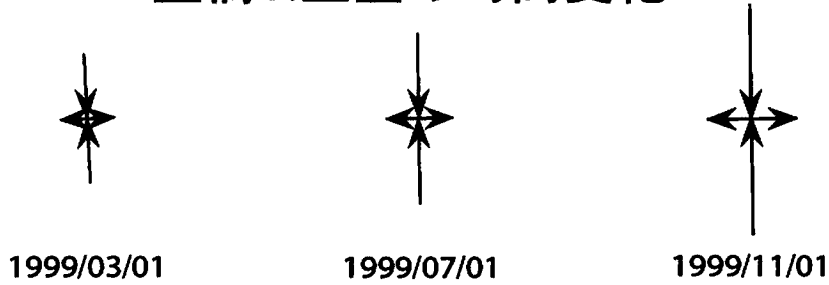
# 豊橋1:主歪の時間変化

コメント：  
最新の分を除いて、各々4ヶ月前を起点として主歪解析を行った。  
主に、2002年9月初めからの歪2 (N222)の変化と2003年4月頃からの歪1 (N102)の上昇加速とにより、解析結果に影響が出ている。

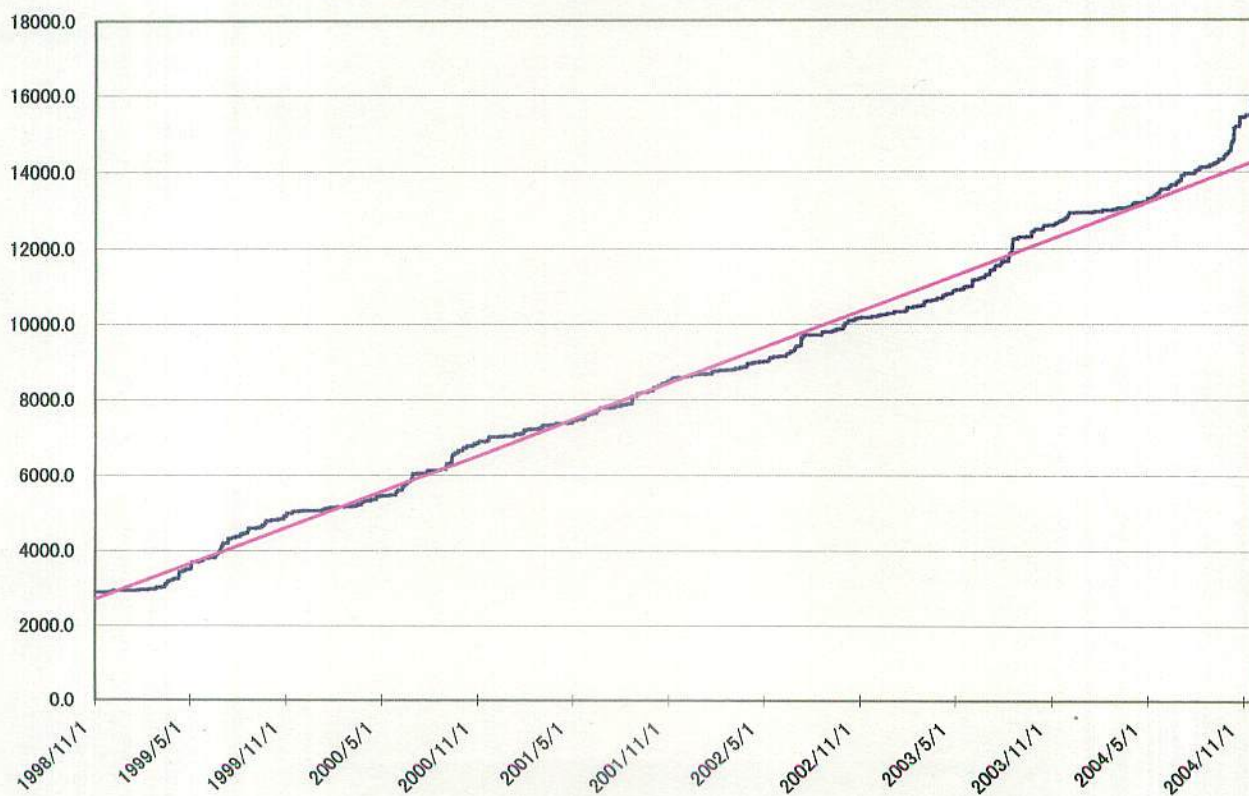
### 榛原の降雨量の積算グラフ (1998. 11. 1-2004. 11. 26) (mm)

※トレンドは1998. 10. 1~2004. 10. 1の期間のデータを用いて定めたもの
