# 第240回

## 地震防災対策強化地域判定会 委員打合せ会

# 地質調査総合センター資料

産総研地質調査総合センター地下水観測井配置図  
(伊豆・東海地域テレメータ連続観測)

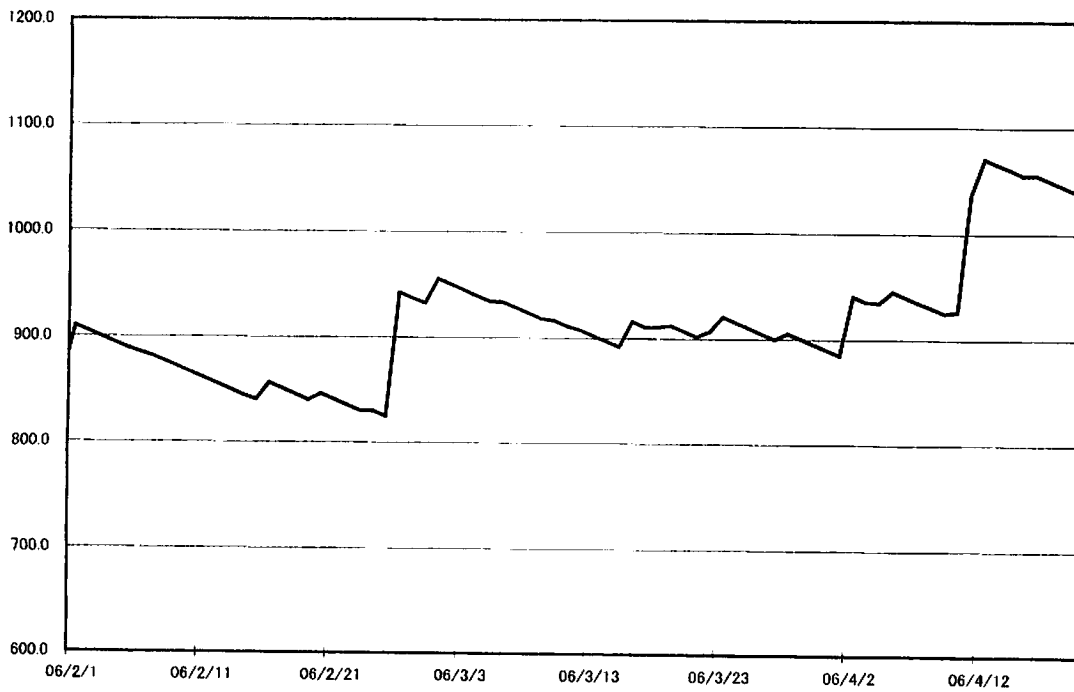
榛原観測井 降雨量の積算からトレンド除去後のグラフ (mm)  
(2006. 2. 1-2006. 4. 19)

※トレンドは1998. 10. 1~2004. 10. 1の期間)のデータを用いて定めた
