第243回 地震防災対策強化地域判定会 委員打合せ会

産業技術総合研究所

地質調査総合センター資料

産総研地質調査総合センター地下水観測井配置図
(伊豆・東海地域テレメータ連続観測)

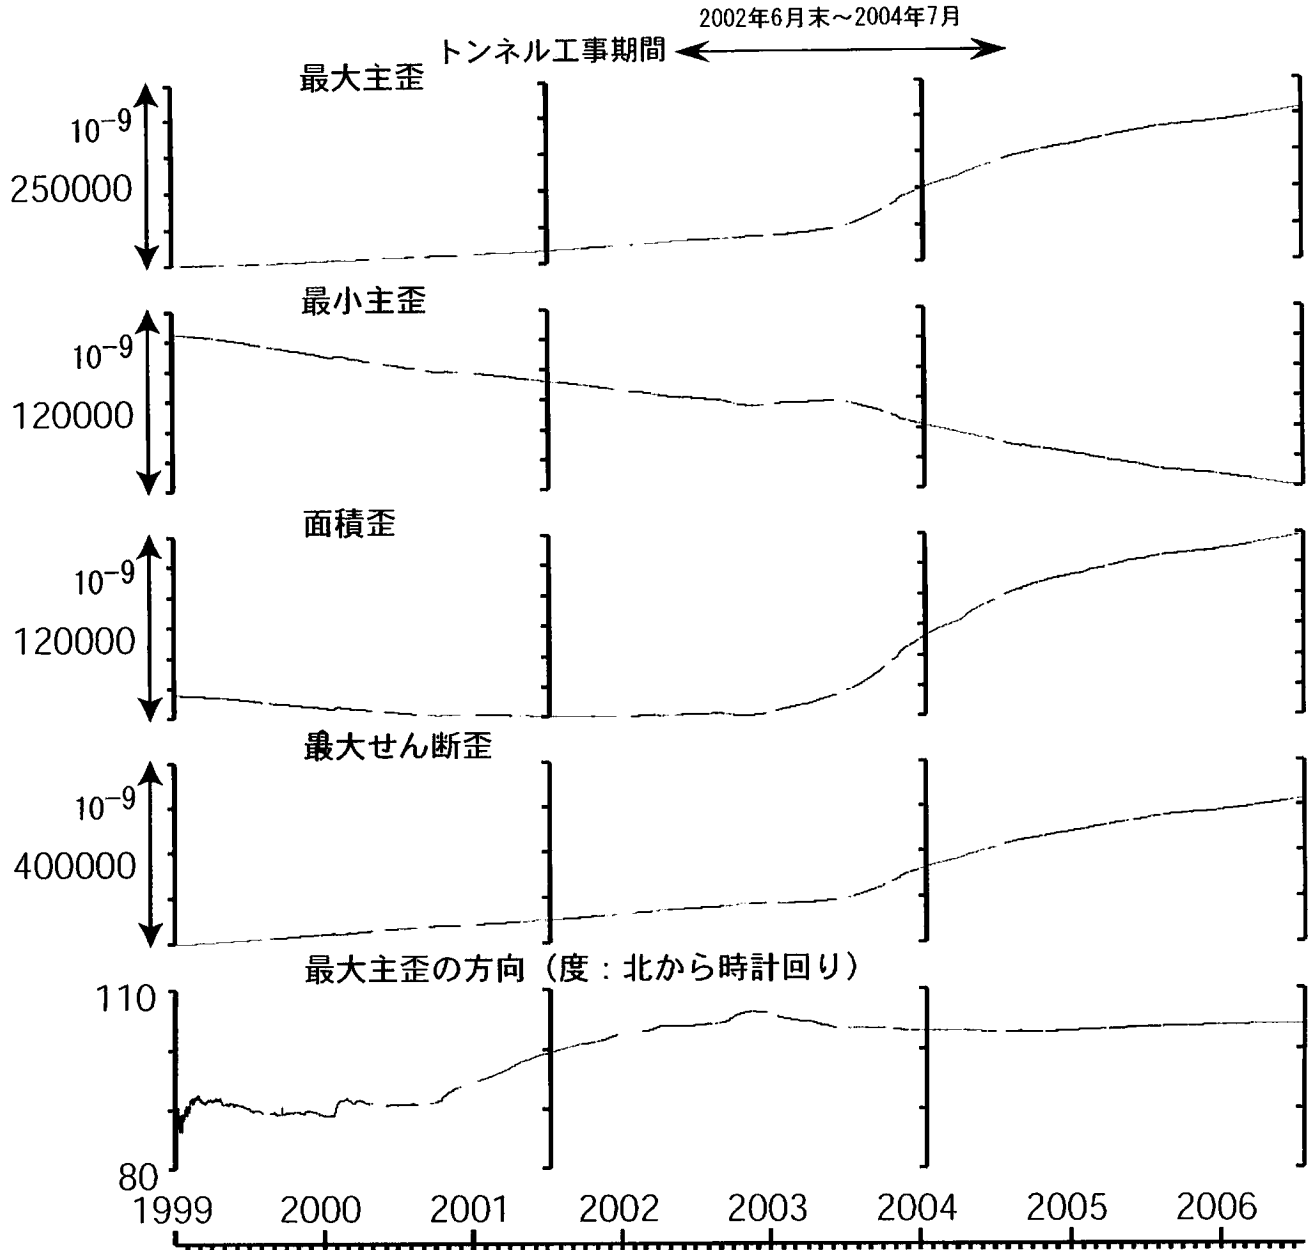
豊橋1:主歪解析

ステップ状の変化を除去した上で、解析を行った。
主歪解析の起点は1999年1月1日
2002年6月末~2004年7月の期間、
観測点の西方200mでトンネル工事があった。
主に、2002年9月初めからの歪 2 (N222) の変化と
2003年4月頃からの歪 1 (N102) の上昇加速と
2004年9月頃からの減速により、
解析結果に影響が出ている。

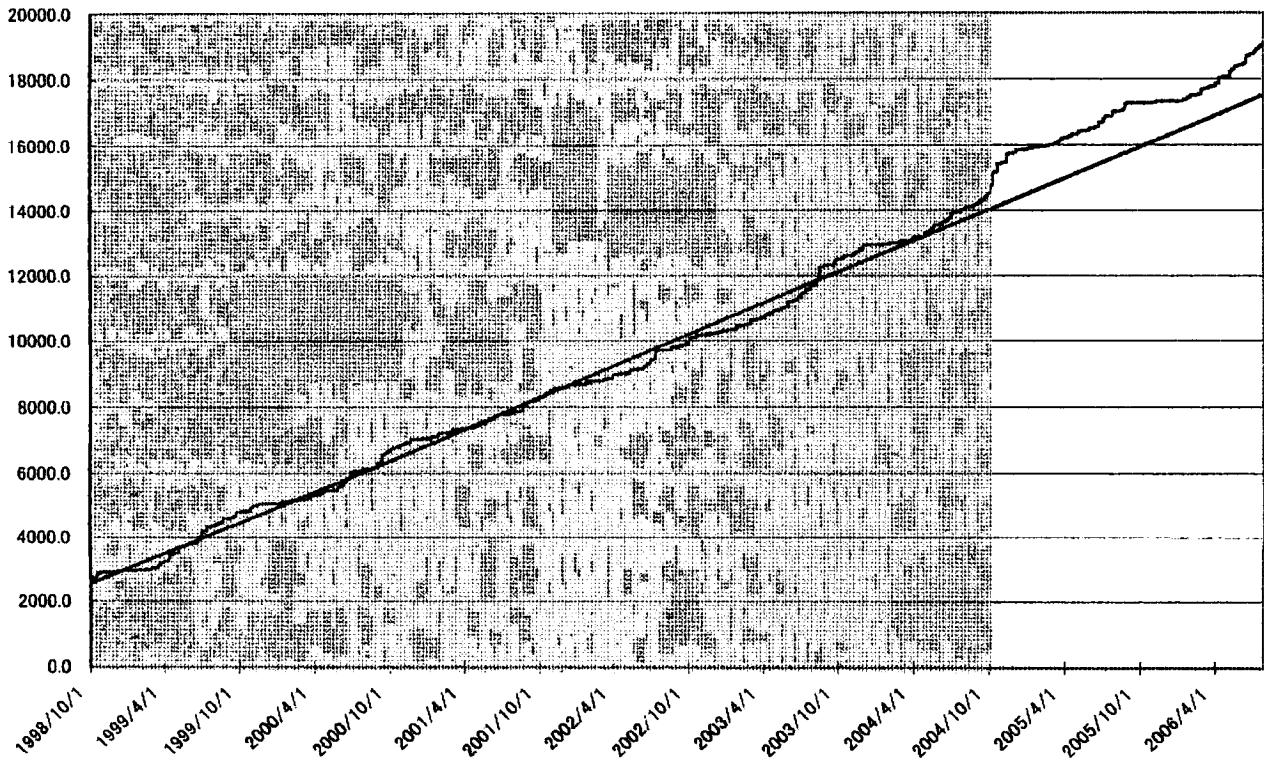
榛原の降雨量の積算グラフ (1998. 10. 1-2006. 7. 25) (mm)

(線形近似区間 : 1998. 10/1-2004/9/30)

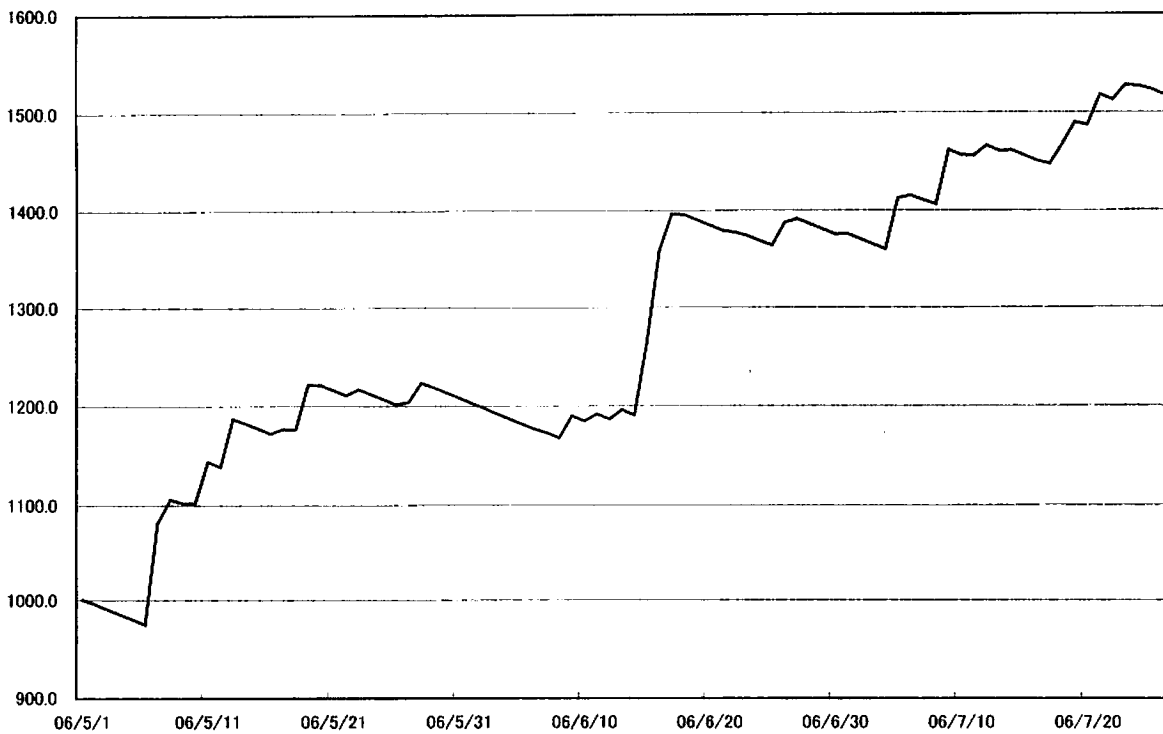
榛原観測井 降雨量の積算からトレンド除去後のグラフ (mm)
(2006. 4. 1-2006. 7. 26)

※トレンドは1998. 10. 1~2004. 10. 1の期間のデータを用いて定めた
