第247回

地震防災対策強化地域判定会 委員打合せ会

産業技術総合研究所

地質調査総合センター—資料

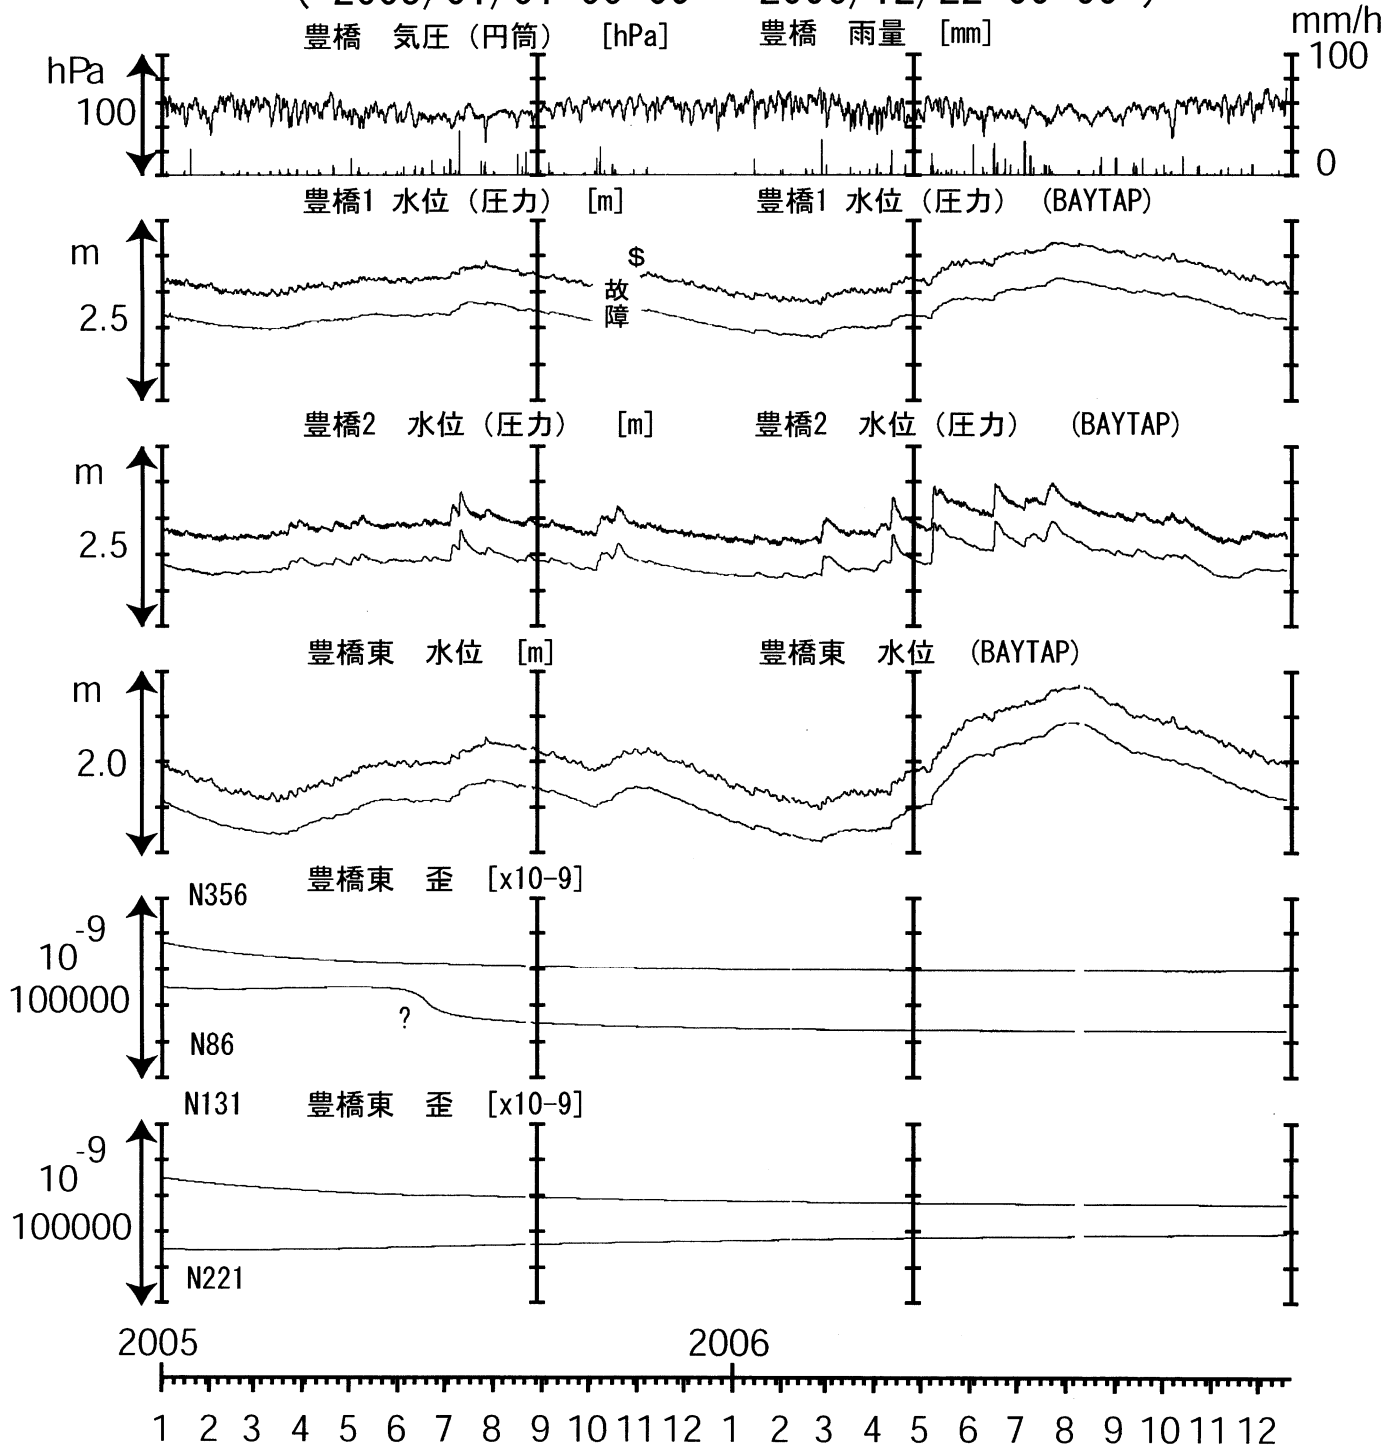
東海地域西部（豊橋・豊橋東）長期（時間値）

コメント：\$;保守. ?;原因不明.

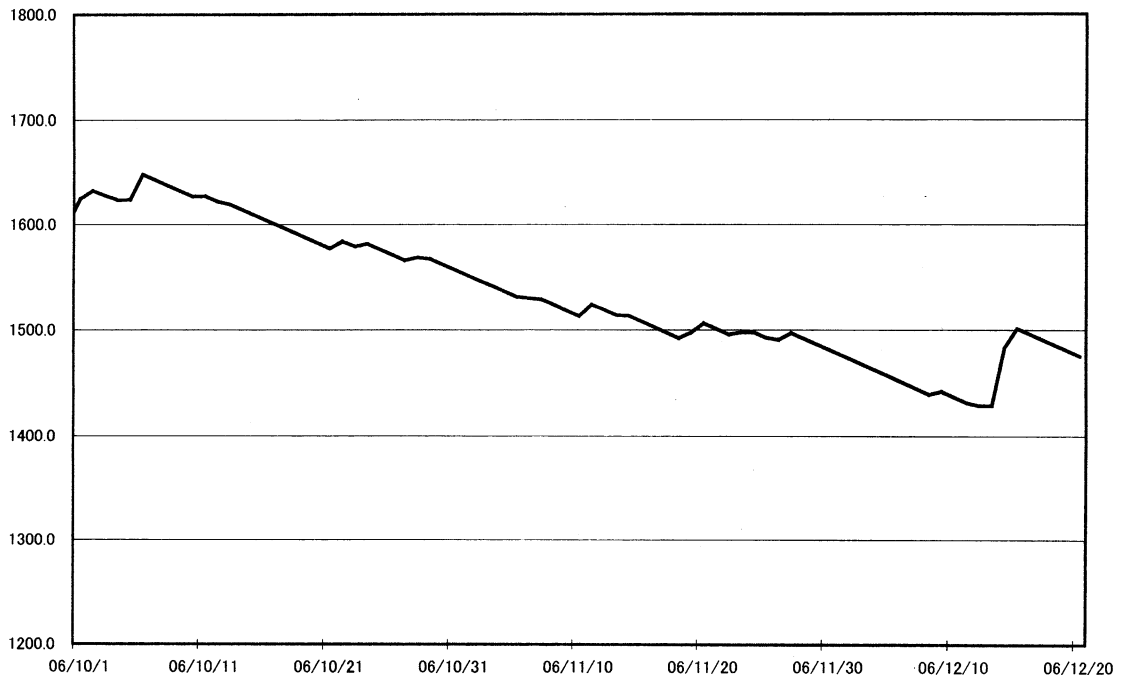
榛原観測井 降雨量の積算からトレンド除去後のグラフ (mm)
(2006. 10. 1-2006. 12. 20)

※トレンドは1998. 10. 1~2004. 10. 1の期間のデータを用いて定めた
