第267回

地震防災対策強化地域判定会 委員打合せ会

地質調査総合センター資料

産総研地質調査総合センター地下水観測井配置図
(伊豆・東海地域テレメータ連続観測)

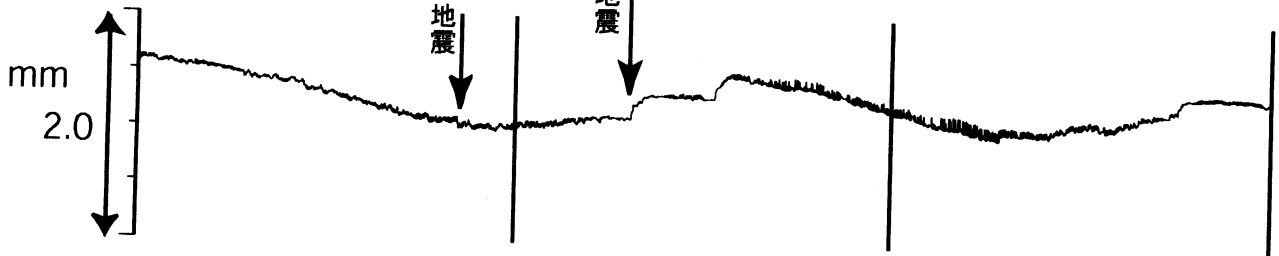
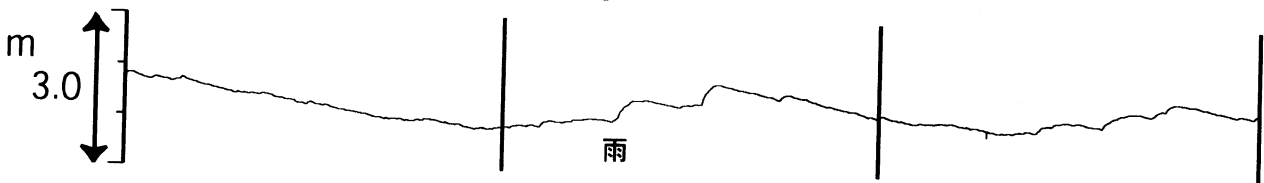
浜岡沈下・水位 (時間値) (2006/09/01 00:00 - 2008/08/28 00:00)

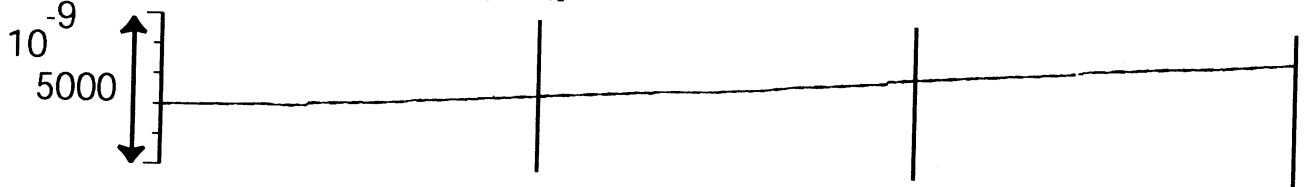
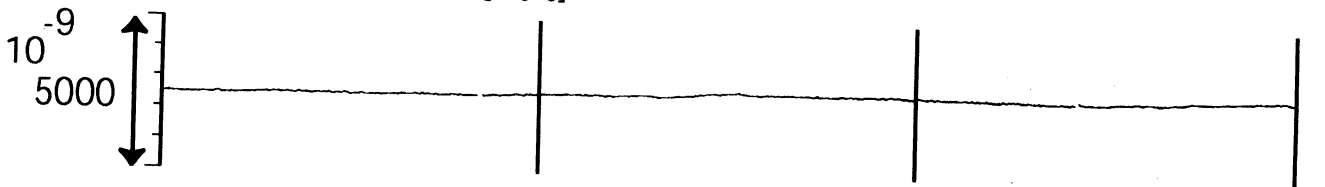
東海地域西部 (豊橋東 歪) 長期 (時間値)
 (2006/09/01 00:00 - 2008/08/28 00:00)

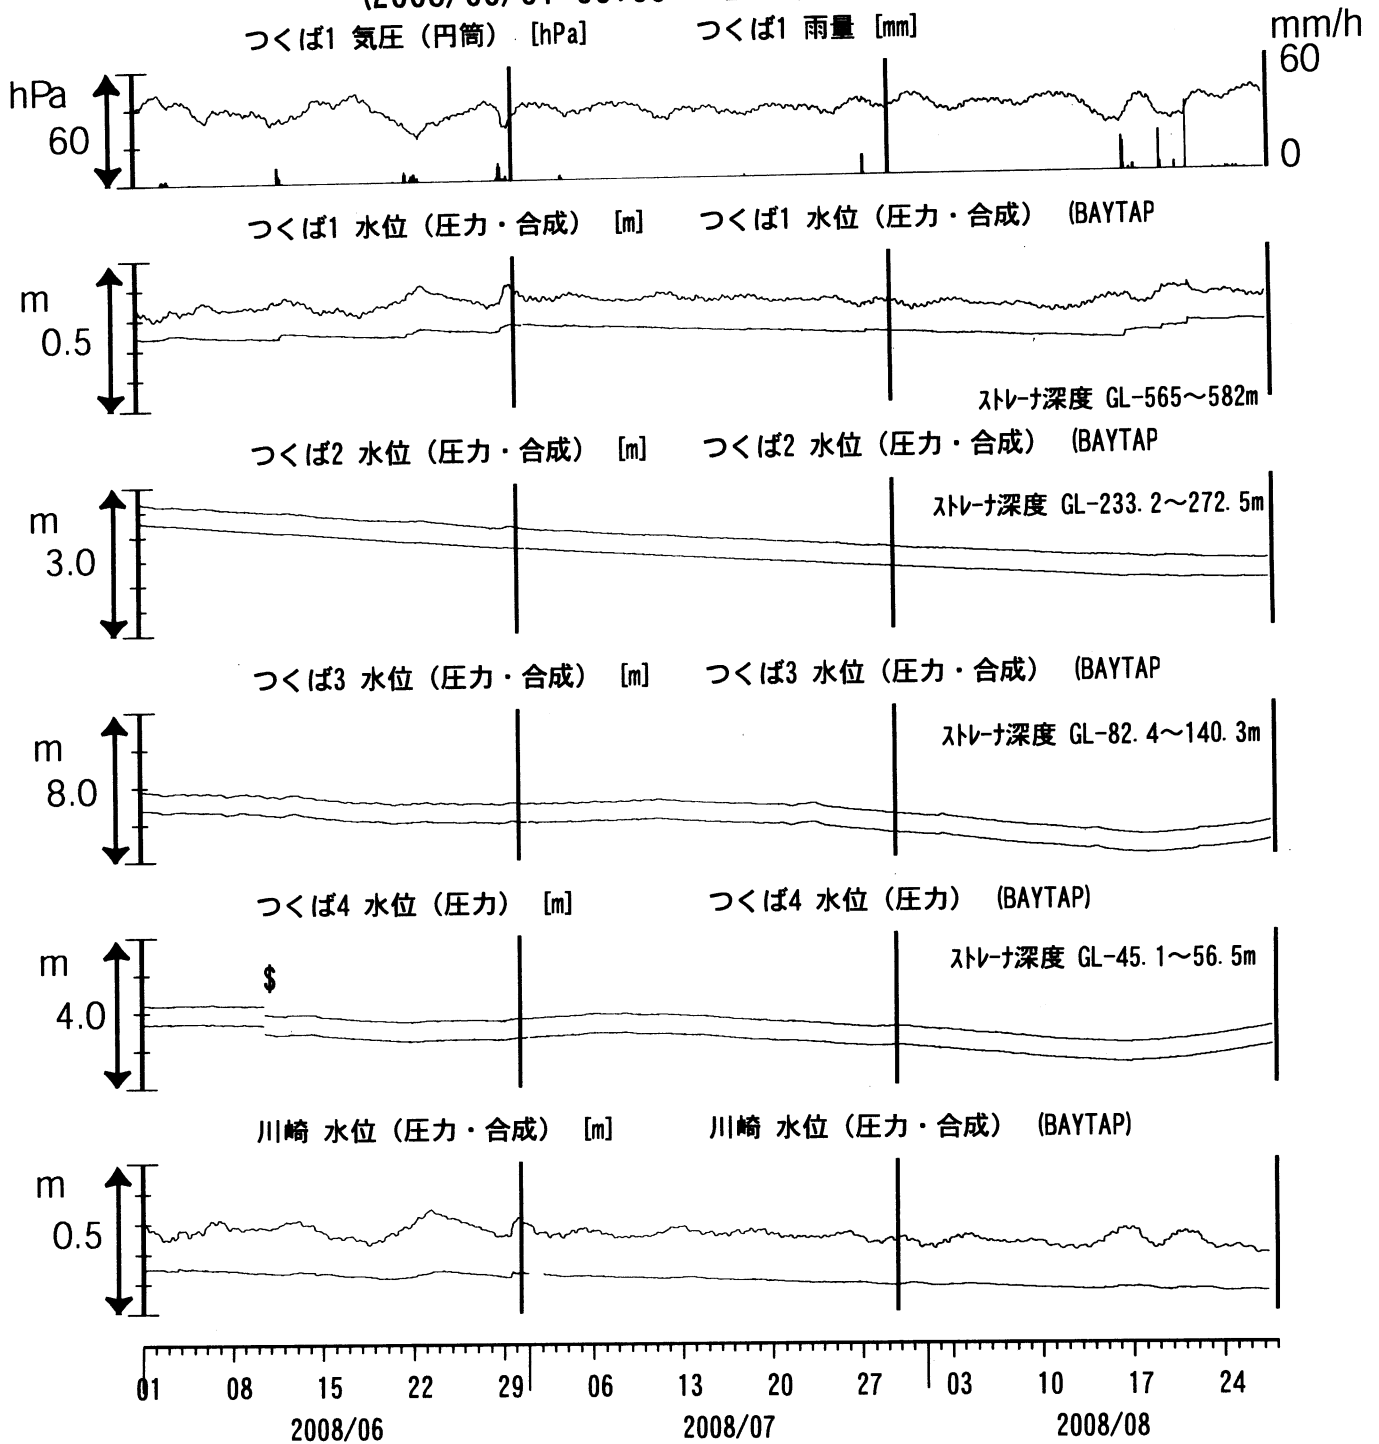
関東地域 地下水観測結果 中期 (時間値)
 (2008/06/01 00:00 - 2008/08/28 00:00)

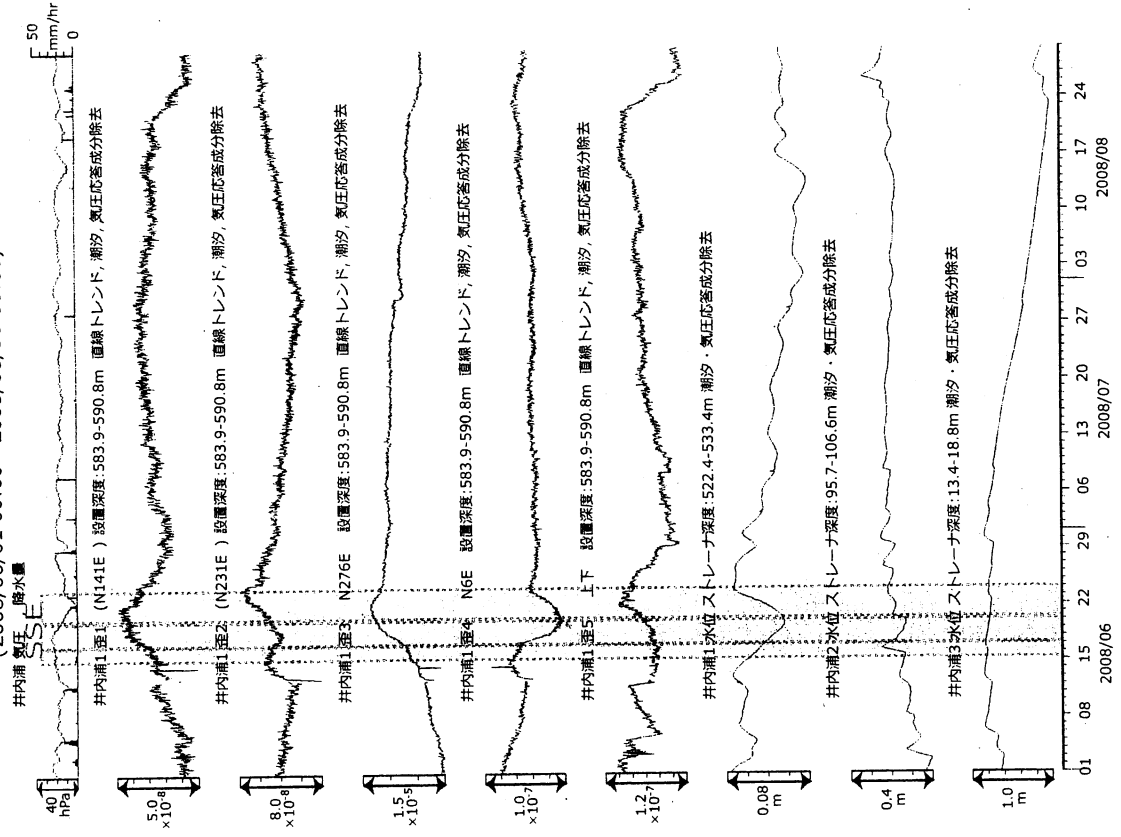
紀伊半島南部の地下水・歪観測結果: 井内浦 (時間値)
(2008/06/01 00:00 - 2008/08/30 00:00)
