地震防災対策強化地域判定会
委員打合せ会

地質調査総合センター資料

産総研地質調査総合センター地下水観測井配置図
(伊豆・東海地域テレメータ連続観測)

平成21年8月31日

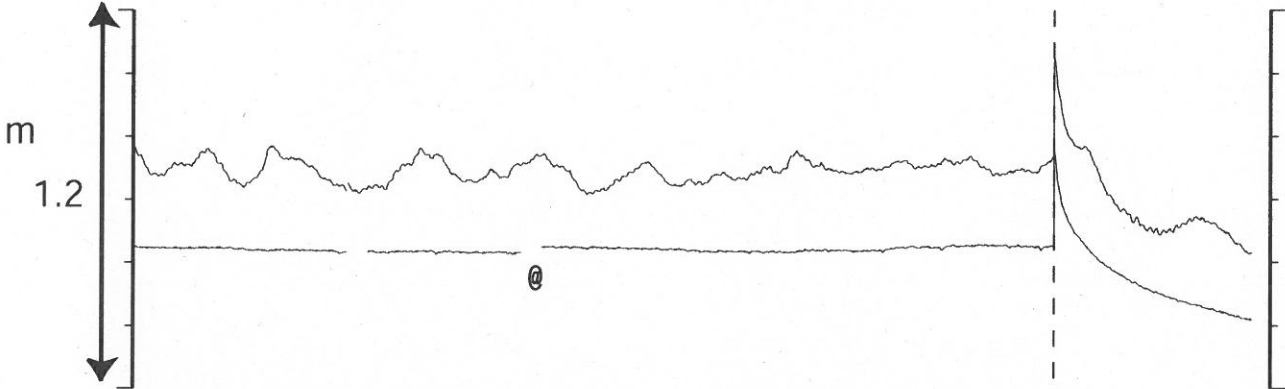
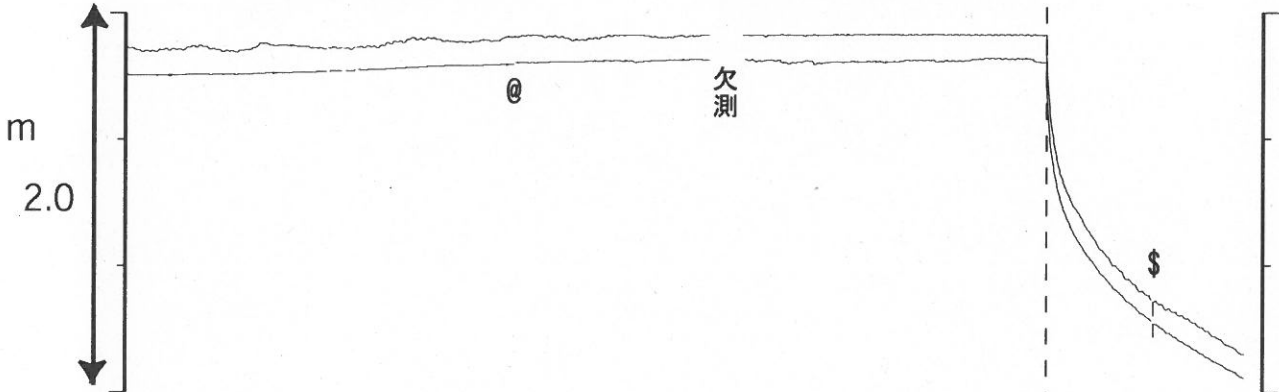
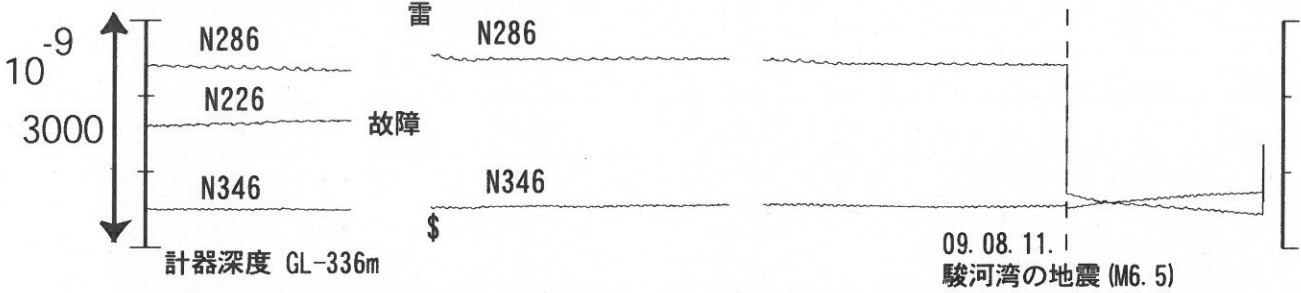
東海地域中部 (榛原・草薙) 中期 (時間値)
 (2009/06/01 00:00 - 2009/08/28 00:00)

榛原 水位 (差圧) [m]

草薙2 水位 (差圧) [m]

草薙1 歪all [xE-9]

計器深度 GL-336m

@; 月初めの補正值のギャップは、
 解析プログラムの見かけ上のものである。
 歪N226成分が6月16日の雷で故障した。
 草薙2の水位は7月中旬に井戸口から溢れたので
 2009年8月11日の地震まで一定値に
 なっているように見える。

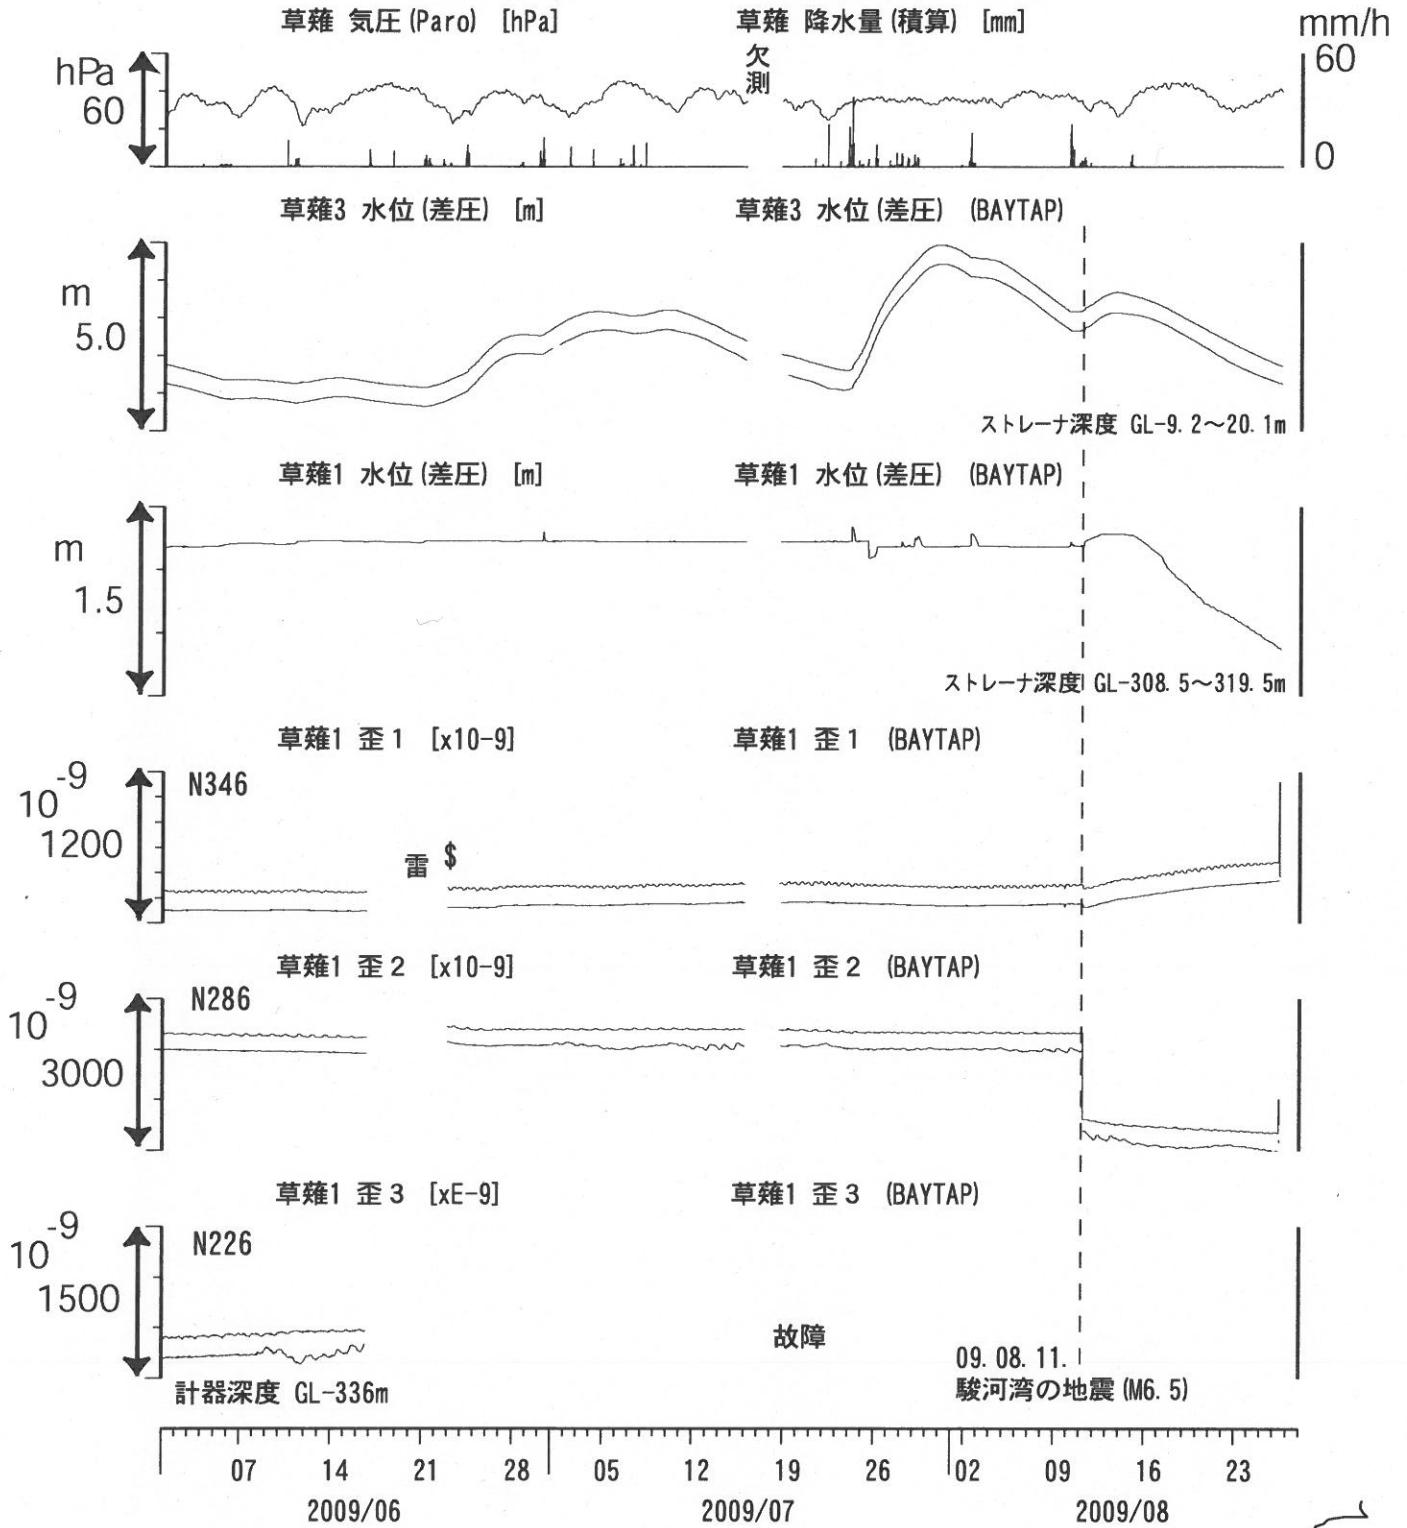
東海地域中部 (草薙・歪) 中期 (時間値)
 (2009/06/01 00:00 - 2009/08/28 00:00)

草薙1は、2009年6月下旬に井戸口から水が溢れたので、
 2009年8月11日の地震まで水位がほぼ一定に見える。
 降雨により地表から水が流れ込んだためと思われる。
 歪N226成分が2009年6月16日の雷で故障した。

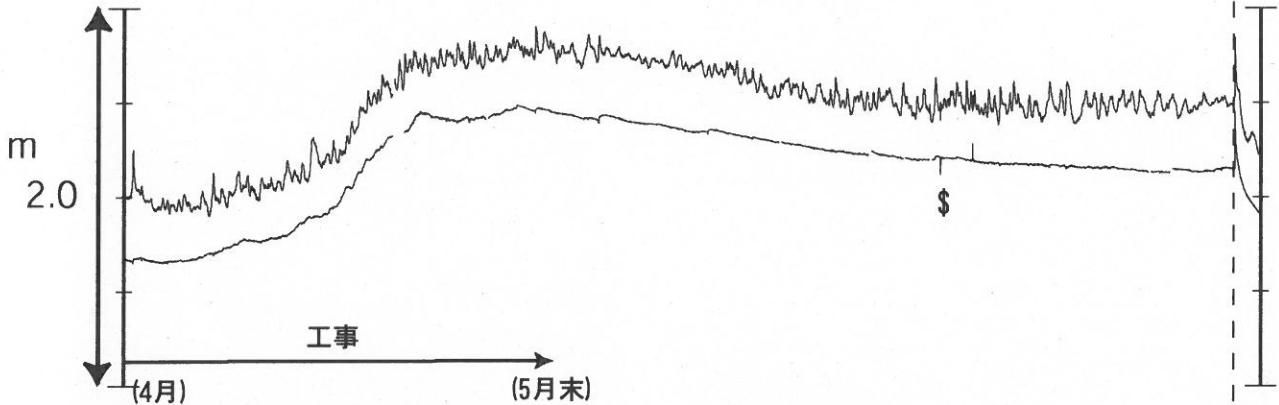
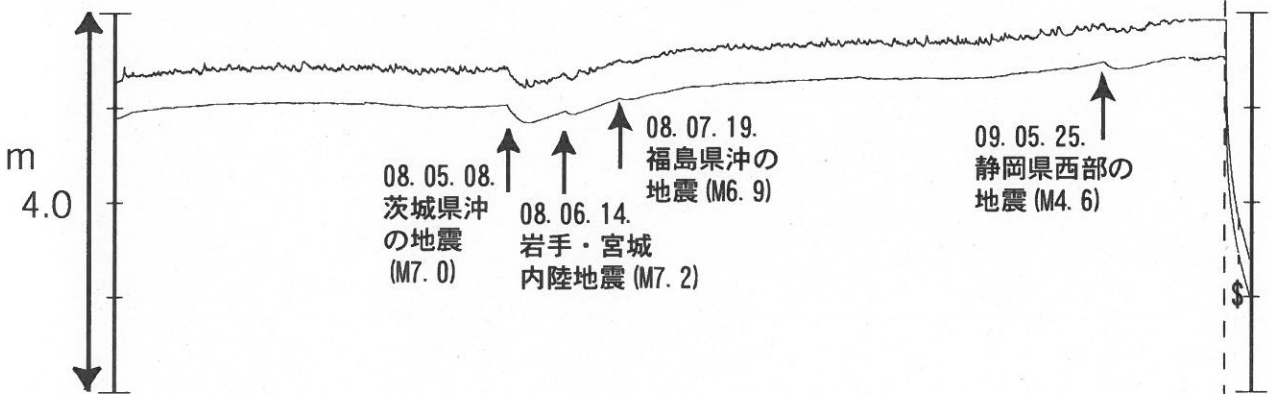
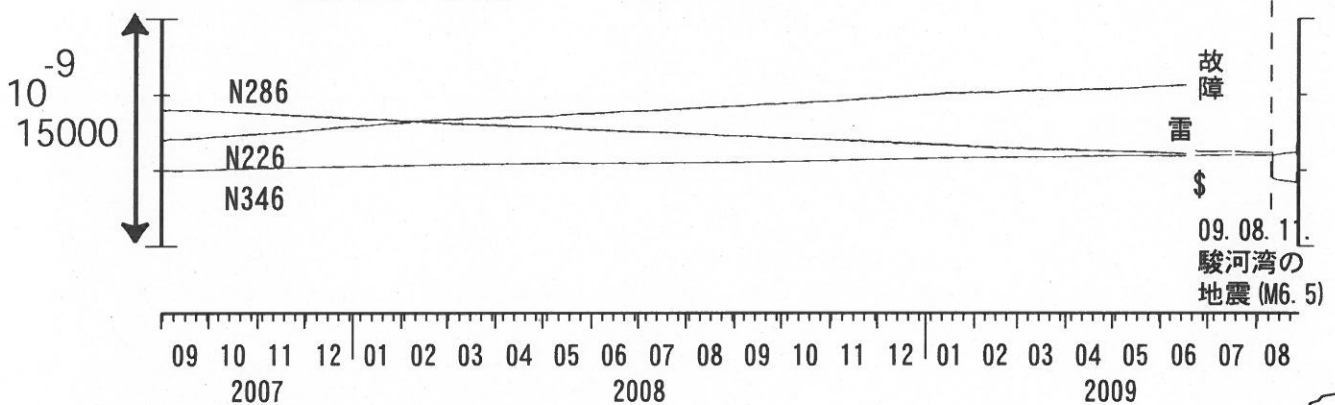
東海地域中部（榛原・草薙）長期（時間値）
 (2007/09/01 00:00 - 2009/08/28 00:00)

コメント：*;雨量補正不十分。?;原因不明。

静岡空港建設工事 (2002年7月～2003年2月,
 2003年5月～2004年3月, 2004年8月末～2005年5月18日,
 2005年5月21日～2006年8月, 2007年4月～2008年5月末)
 が榛原で行われている。

歪N226成分が6月16日の雷で故障した。
 草薙2の水位は7月中旬に井戸口から溢れたので
 2009年8月11日の地震まで
 一定値になっているように見える。

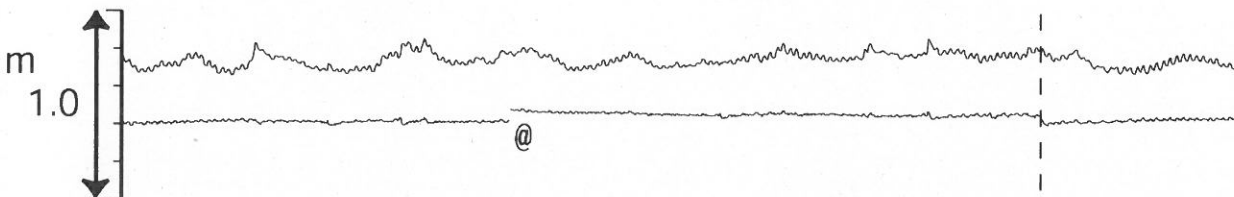
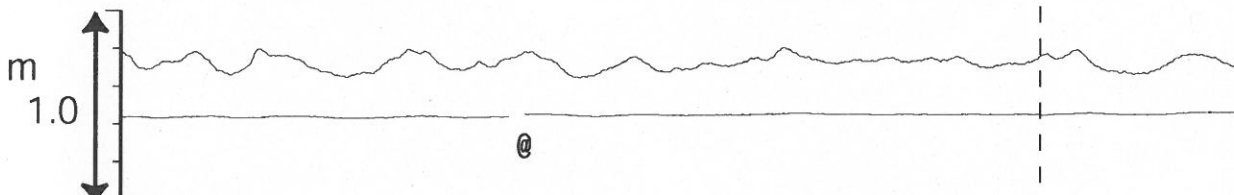
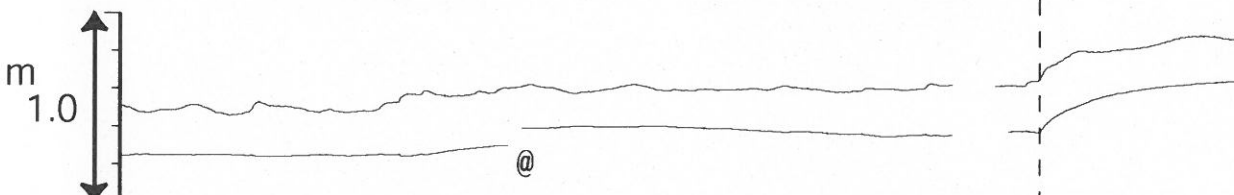
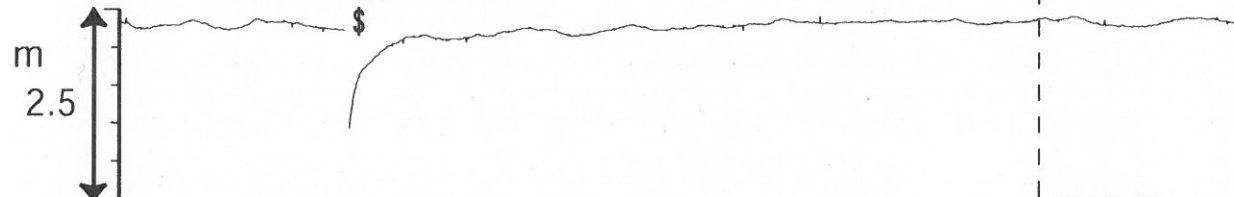
東海地域南部 地下水観測結果 中期 (時間値)

*;雨量補正不十分, \$:保守. ?;不明.
@;月初めの補正值のギャップは,
解析プログラムの見かけ上のものである.

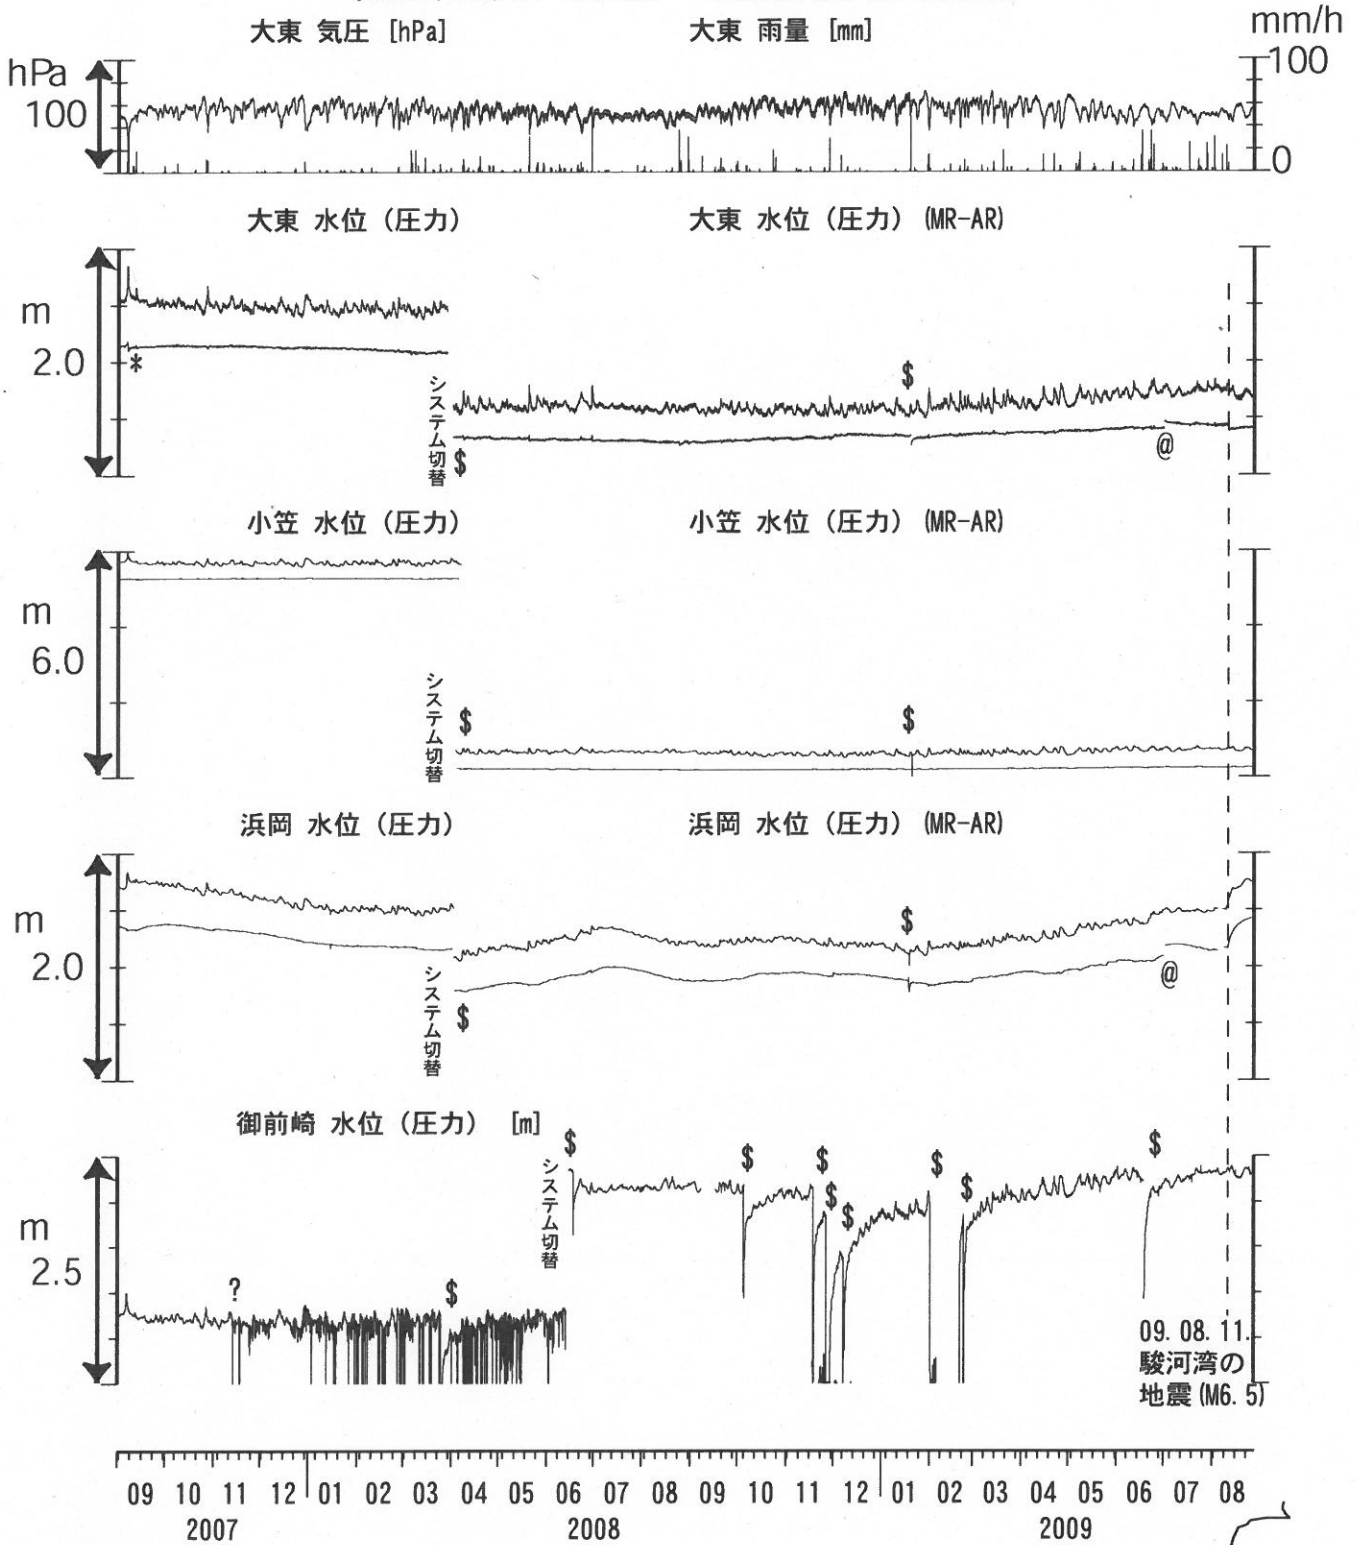
東海地域南部 地下水観測結果 長期 (時間値)
(2007/09/01 00:00 - 2009/08/28 00:00)

- *;雨量補正不十分. \$;保守.
- @;月初めの補正值のギャップは、解析プログラムの見かけ上のものである.
- ?;2007年11月中旬から御前崎の水位データに異常が認められるが、水位計の不具合の可能性が高い. 2008年6月末に水位計を更新した.

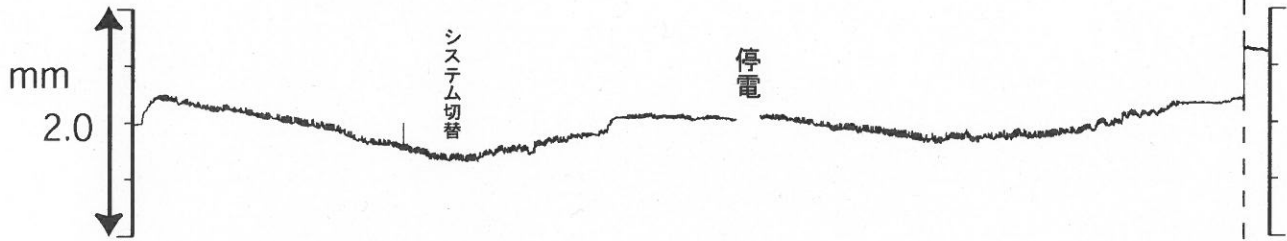
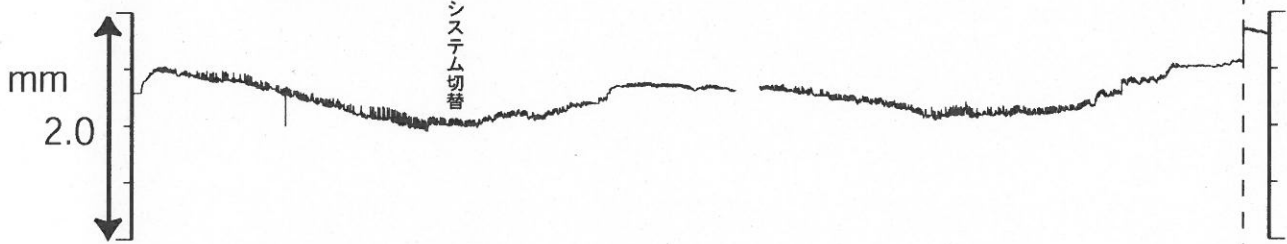
浜岡沈下・水位 (時間値)
(2007/09/01 00:00 - 2009/08/28 00:00)

浜岡210m井 沈下 [mm]

浜岡55m井 沈下 [mm]

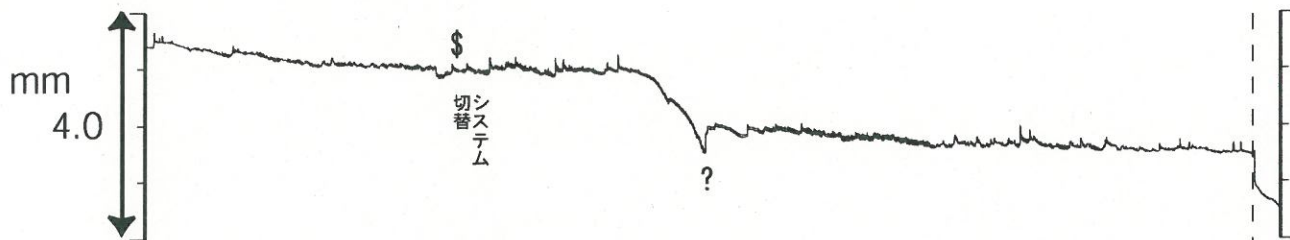
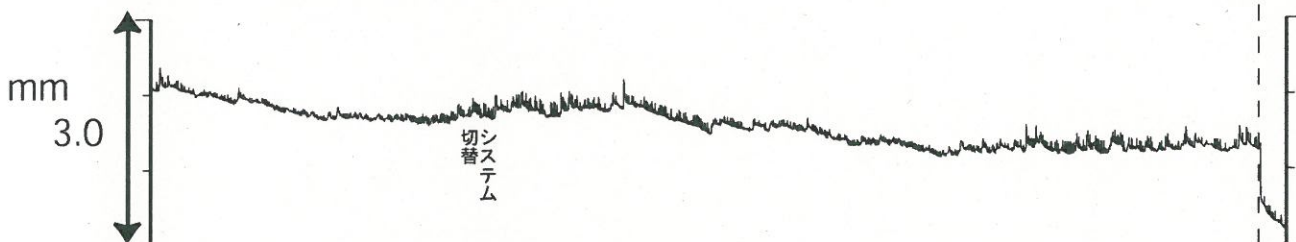
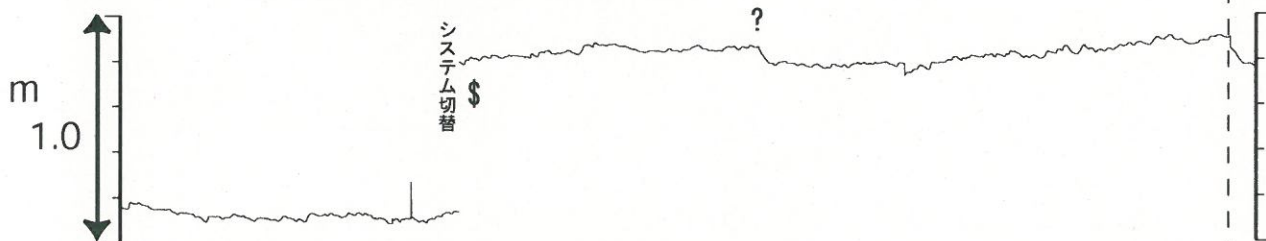
掛川沈下・水位（時間値） (2007/09/01 00:00 - 2009/08/28 00:00)

掛川145m井 沈下 [mm]

掛川135m井 沈下 [mm]

掛川145m井 水位（圧力・合成） [m]

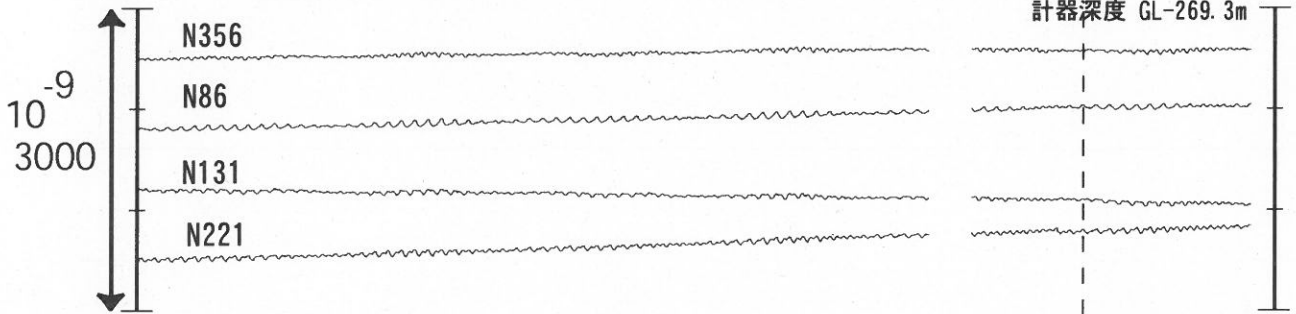
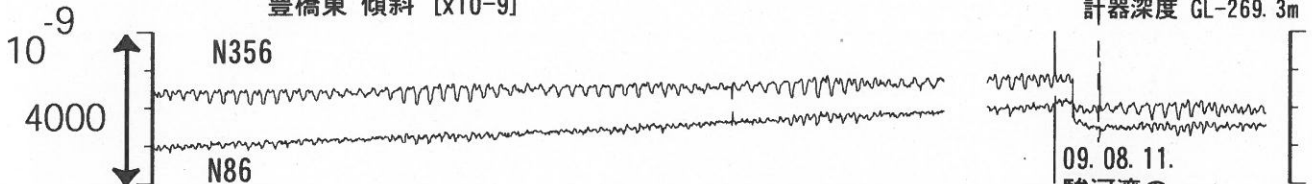
東海地域西部（豊橋・豊橋東）中期（時間値）
 (2009/06/01 00:00 - 2009/08/28 00:00)

豊橋東 歪 [x10⁻⁹]

計器深度 GL-269.3m

豊橋東 傾斜 [x10⁻⁹]

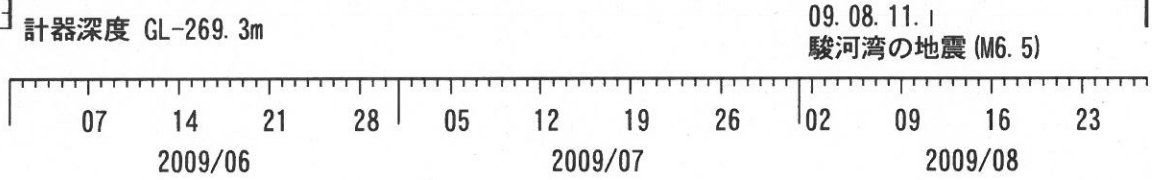
東海地域西部 (豊橋東 歪) 中期 (時間値)

豊橋東 歪計温度 (水晶式) [deg. C]

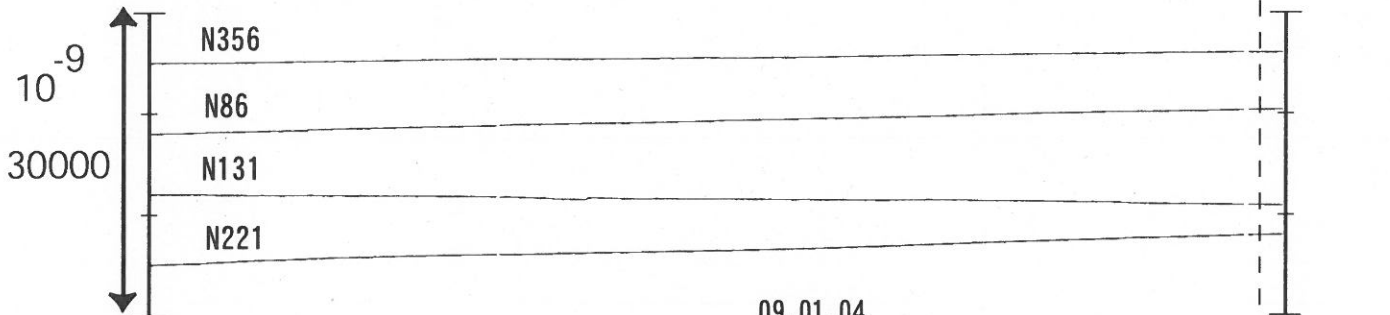
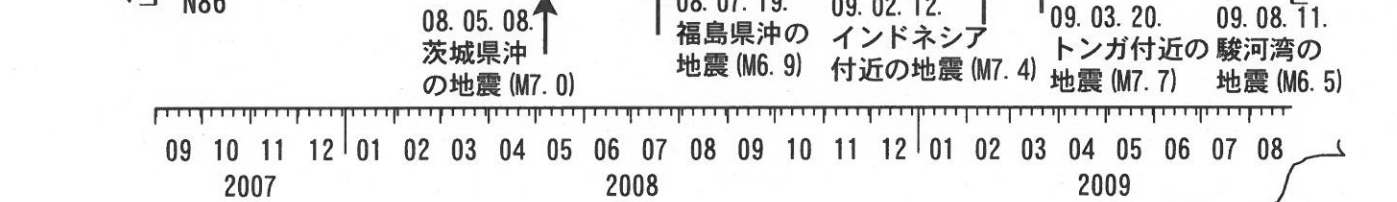
東海地域西部（豊橋・豊橋東）長期（時間値）
 (2007/09/01 00:00 - 2009/08/28 00:00)

豊橋東 歪 [x10⁻⁹]

システム不具合

豊橋東 傾斜 [x10⁻⁹]

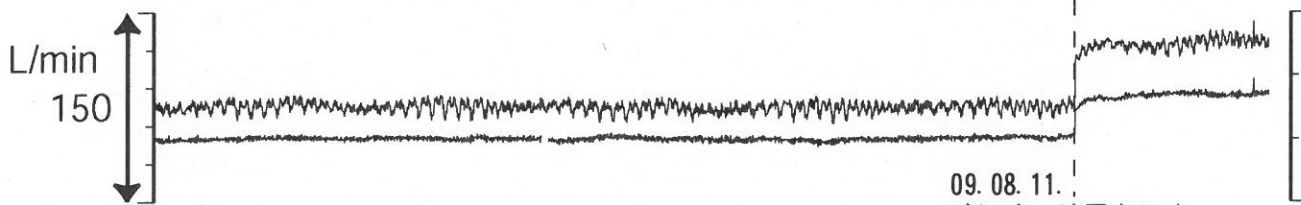
伊豆半島東部 地下水位・自噴量 中期 (時間値)

伊東1号 自噴量 [l/min]

コメント：\$;保守. ?;原因不明.
松原174号井は静岡県による観測.
2009年7月28日に江戸屋の水位計を更新した.

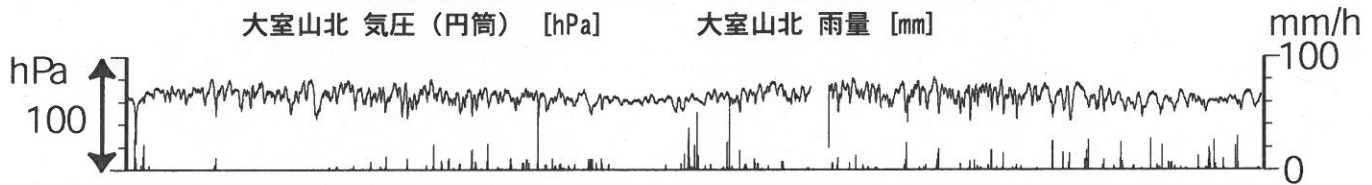
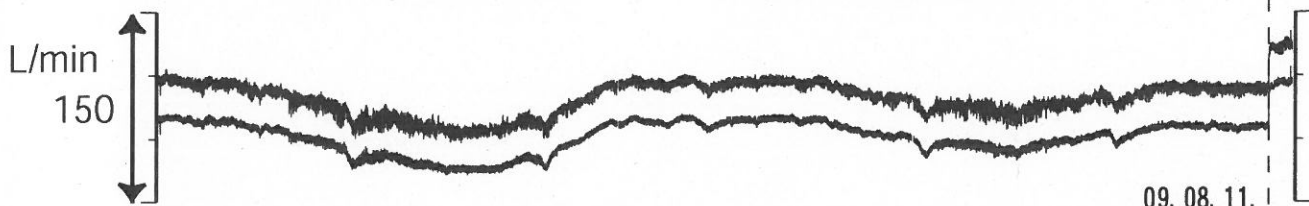
伊豆半島東部 地下水位・自噴量 長期 (時間値)

松原174号井は静岡県による観測.

伊東1は、休日・年末年始に周囲の温泉使用量が増加するため、自噴量が減少する.

江戸屋の水位が2008年4月中旬以降乱れているが、水位計の不具合が原因と思われる.

2008年10月30日に江戸屋の水位計の保守を行った.

2009年7月28日に江戸屋の水位計を更新した.

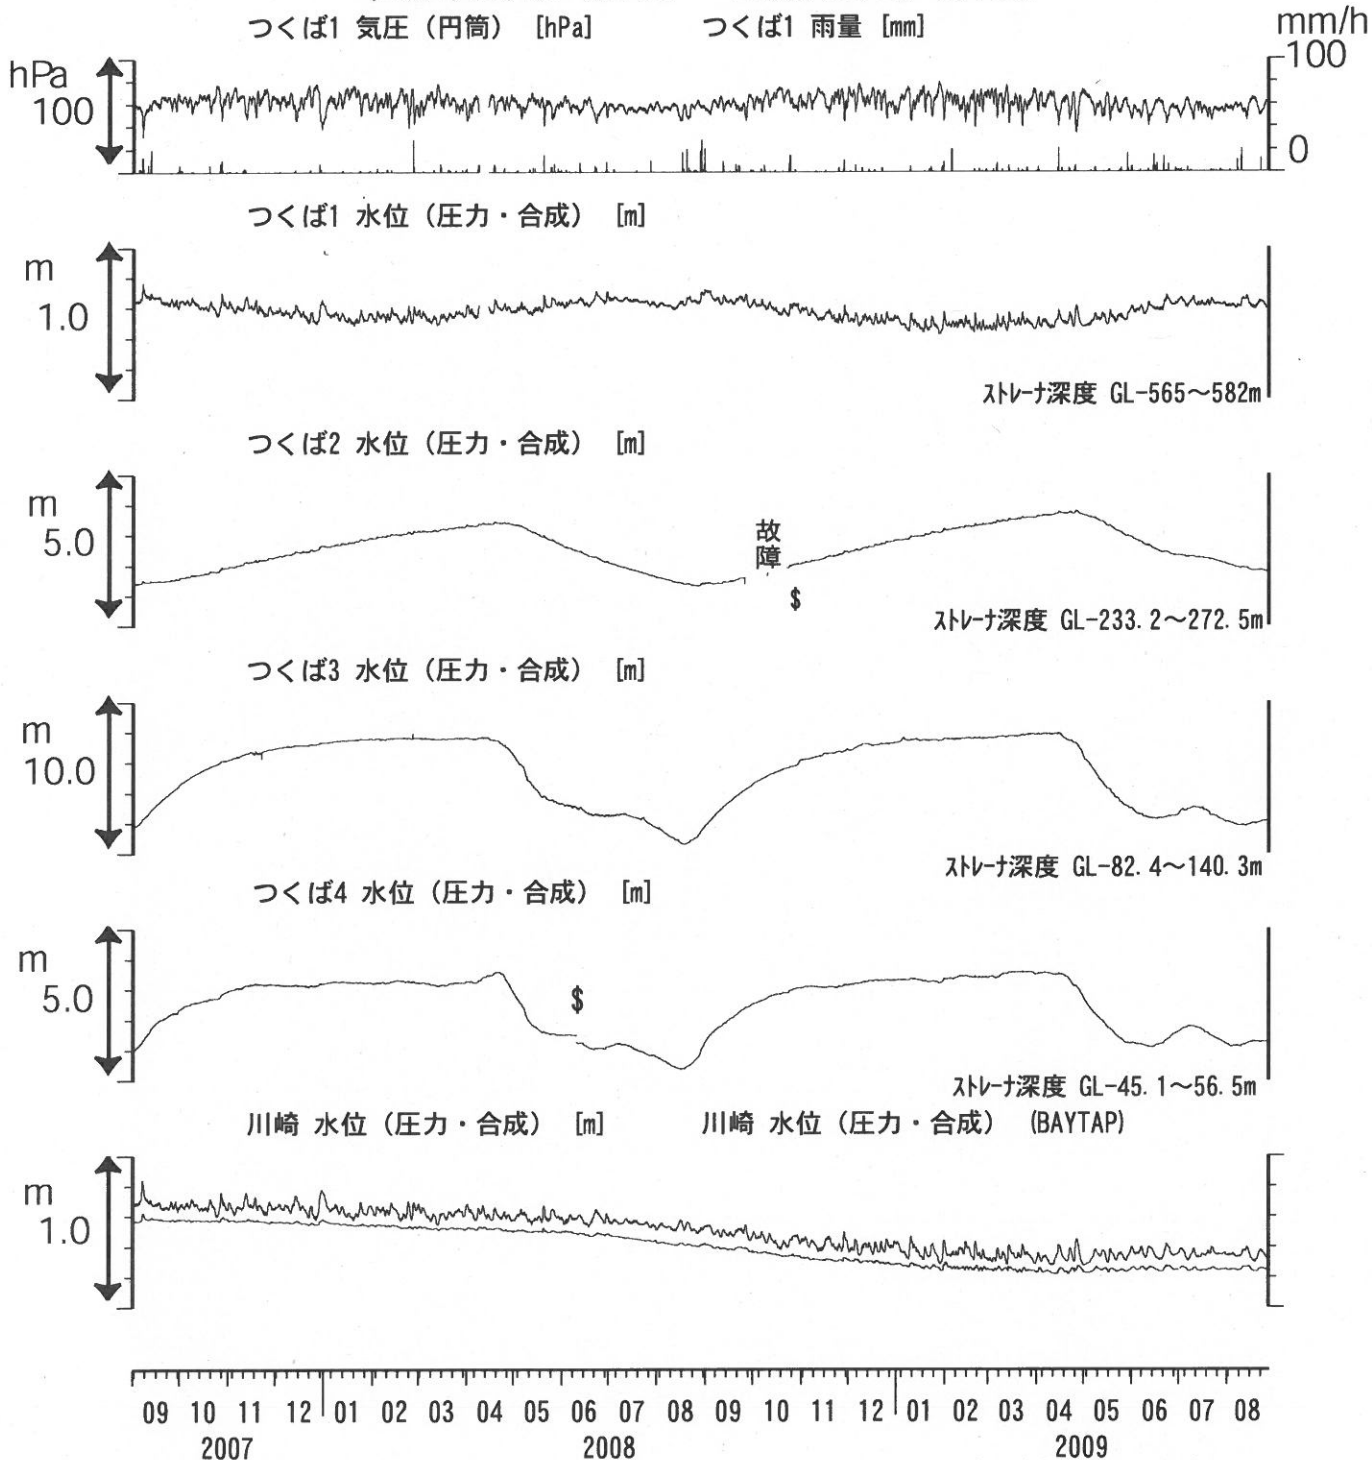
関東地域 地下水観測結果 長期 (時間値)
 (2007/09/01 00:00 - 2009/08/28 00:00)

コメント：\$;保守.
 つくば2~4の水位が、例年春~秋に低下するのは、
 周囲の揚水によると考えられる。

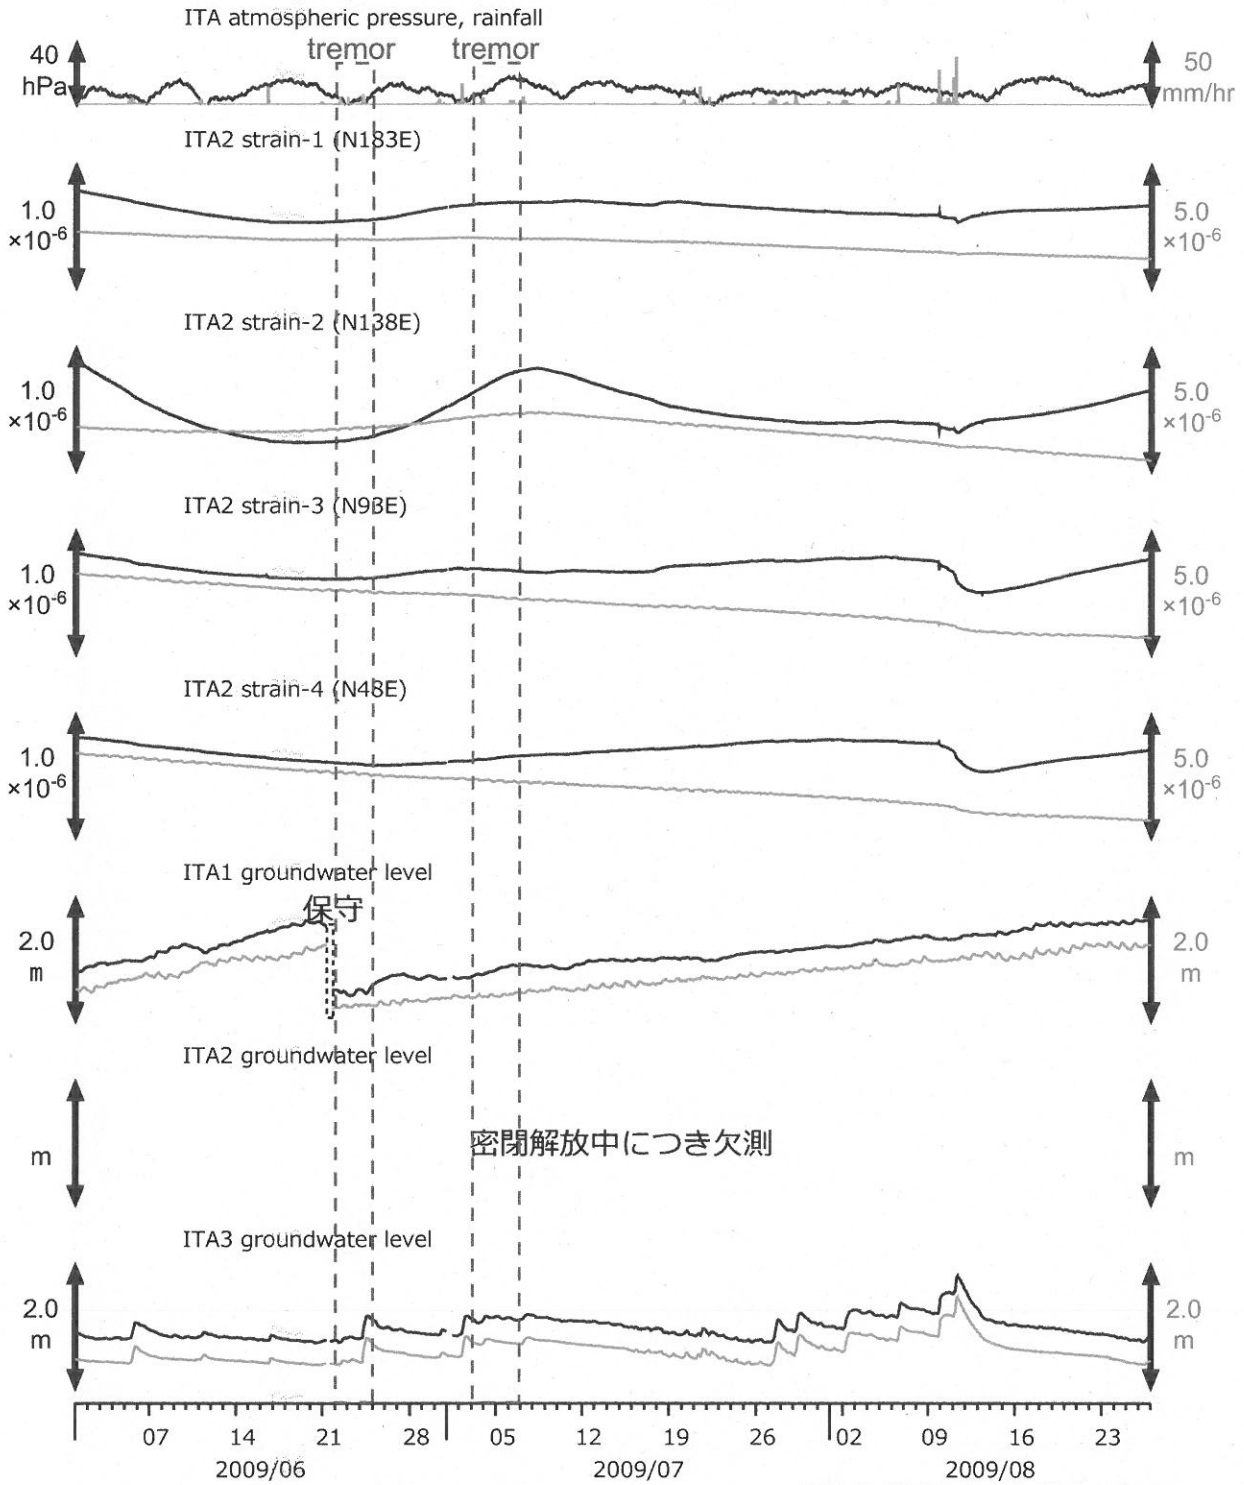
図1: 紀伊半島南部の地下水・歪観測結果: ITA (時間値)
(2009/06/01 00:00 - 2009/08/27 00:00)

灰色線は生データ(毎正時値)、黒色線は潮汐・大気圧応答成分、2次曲線トレンド(歪のみ)を取り除いている。

instrument	installed depth [GL-m]
ITA2 strainmeter	181.3 - 183.6
well	screen depth [GL-m]
ITA1	547.6 - 558.5
ITA2	145.5 - 156.4
ITA3	10.8 - 16.3

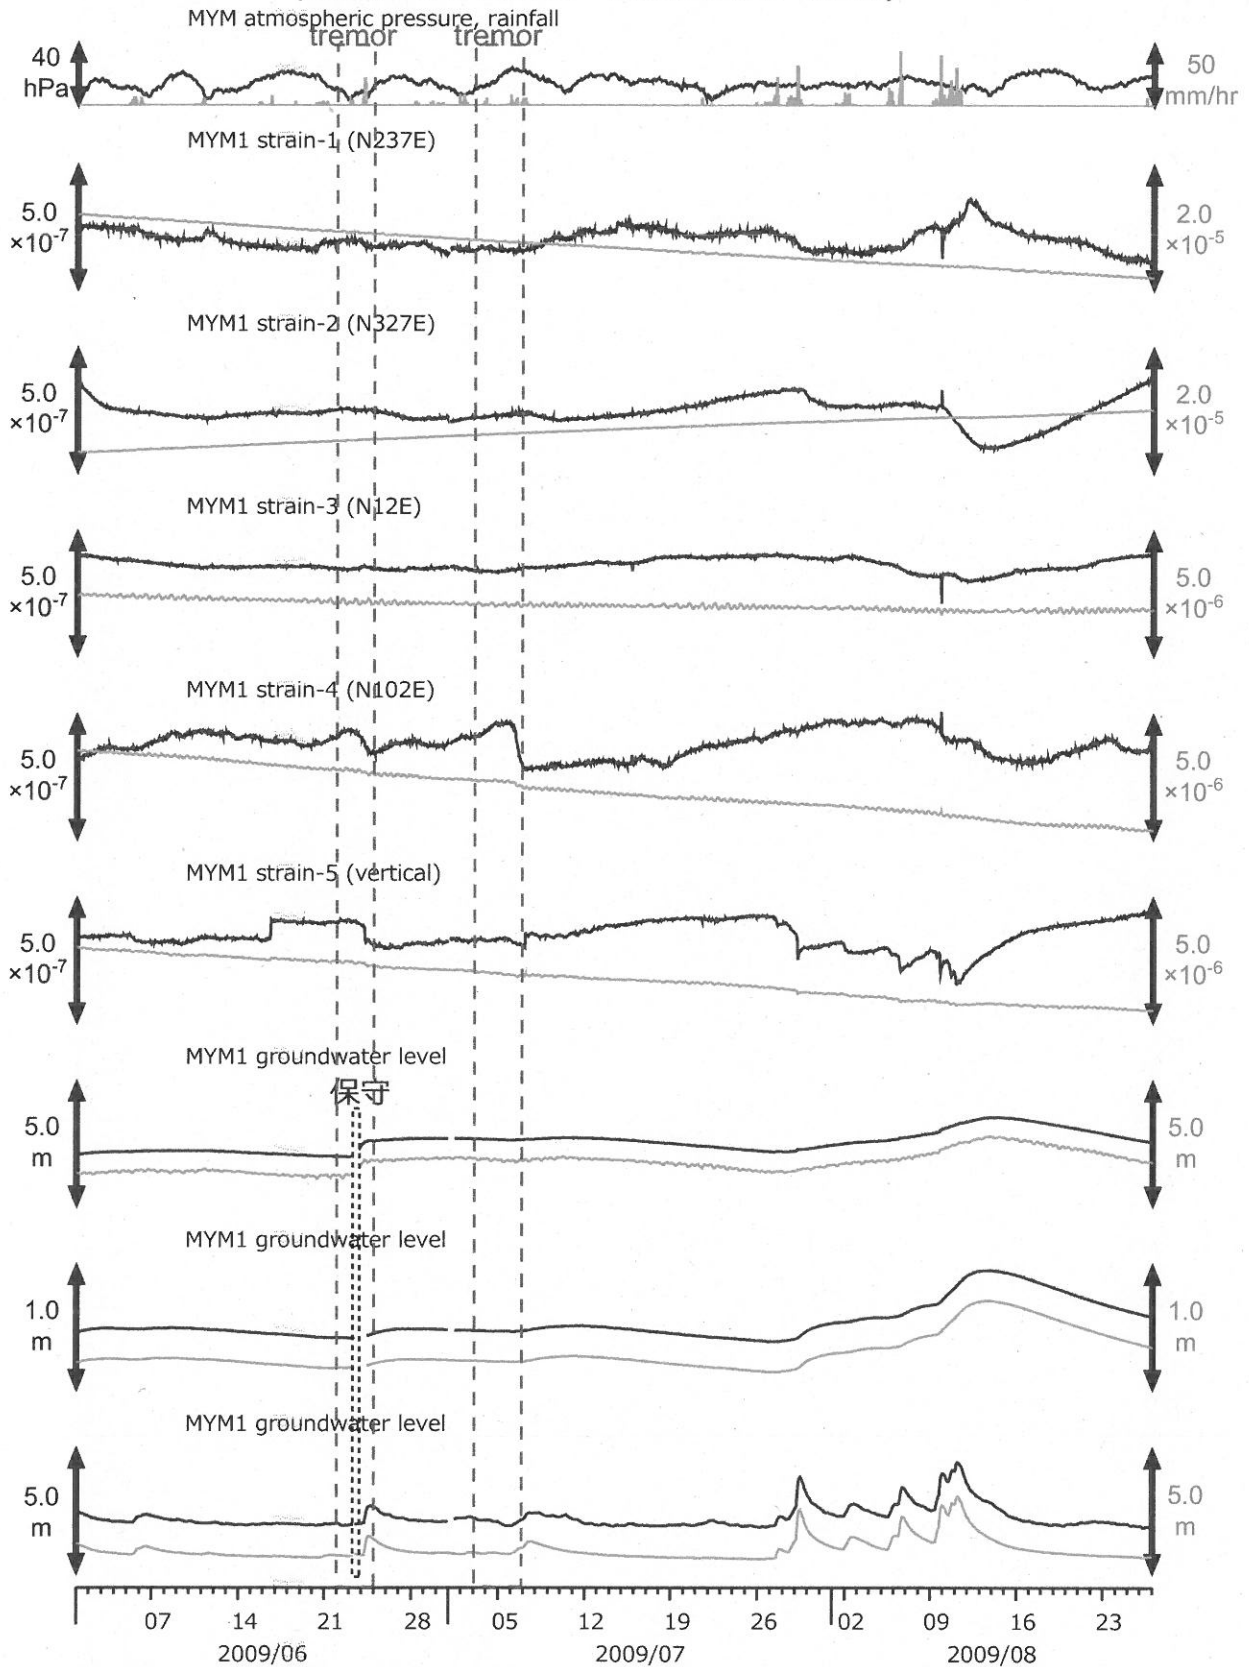
図2: 紀伊半島南部の地下水・歪観測結果: MYM (時間値)
 (2009/06/01 00:00 - 2009/08/27 00:00)

灰色線は生データ(毎正時値)、黒色線は潮汐・大気圧応答成分、2次直線トレンド(歪のみ)を取り除いている。

instrument	installed depth [GL-m]
MYM1 strainmeter	585.4 - 592.3
well	screen depth [GL-m]
MYM1	418.9 - 429.8
MYM2	140.2 - 151.1
MYM3	19.9 - 25.3

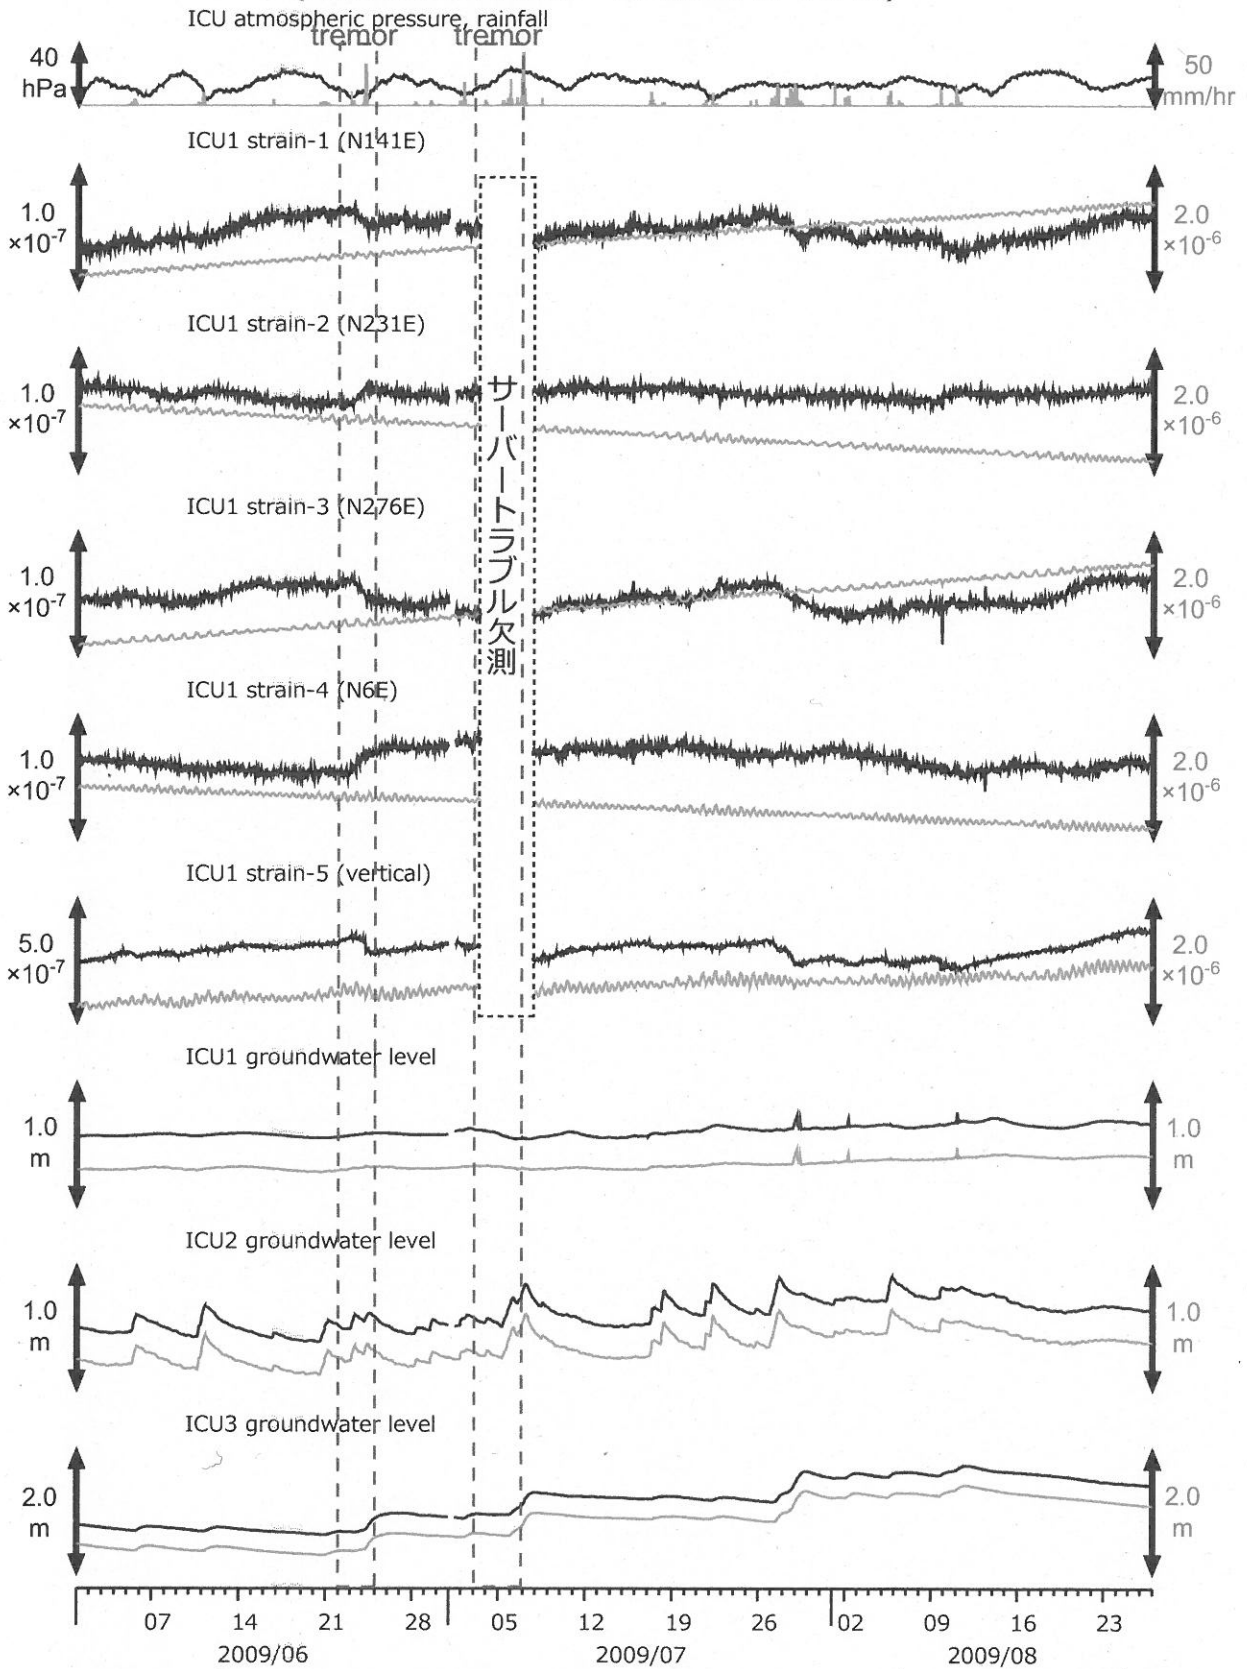
図3: 紀伊半島南部の地下水・歪観測結果: ICU (時間値)
(2009/06/01 00:00 - 2009/08/27 00:00)

灰色線は生データ(毎正時値)、黒色線は潮汐・大気圧応答成分、直線トレンド(歪のみ)を取り除いている。

instrument	installed depth [GL-m]
ICU1 strainmeter	583.9-590.8
well	screen depth [GL-m]
ICU1	522.4-533.4
ICU2	95.7-106.6
ICU3	13.4-18.8

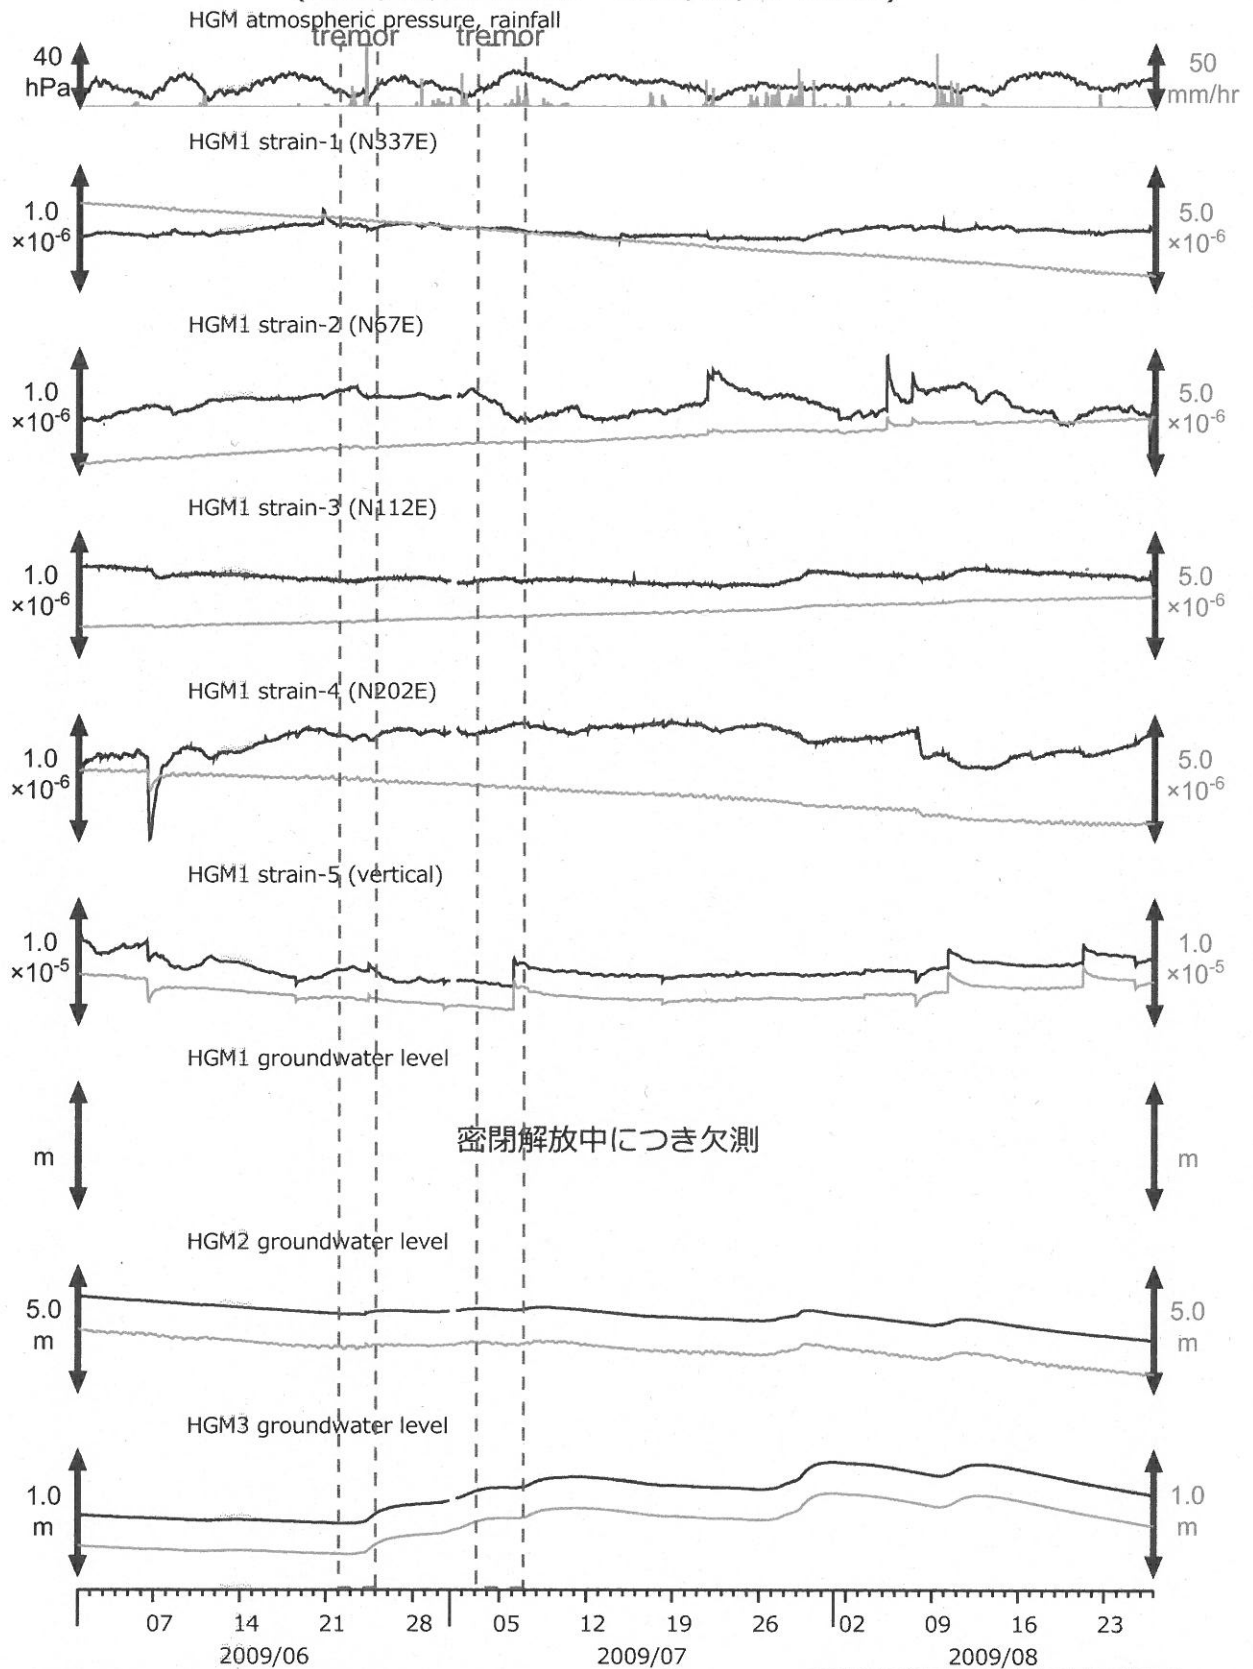
図4: 紀伊半島南部の地下水・歪観測結果: HGM (時間値)
(2009/06/01 00:00 - 2009/08/27 00:00)

2009/1/30にHGM1の密閉開放を行ったため歪全成分とHGM2の水圧に影響が出ている。歪各成分で頻発するステップはセンサーの近傍の間隙水圧の変化が原因と考えられる。灰色線は生データ(毎正時値)、黒色線は潮汐・大気圧応答成分、直線トレンド(歪のみ)を取り除いている。

instrument	installed depth (GL-m)
HGM1 strainmeter	368.2 - 375.0
well	screen depth (GL-m)
HGM1	320.4 - 331.3
HGM2	180.9 - 191.8
HGM3	24.3 - 29.8
