地震防災対策強化地域判定会
委員打合せ会

地質調査総合センター資料

産総研地質調査総合センター地下水観測井配置図
(伊豆・東海地域テレメータ連続観測)

平成21年8月31日

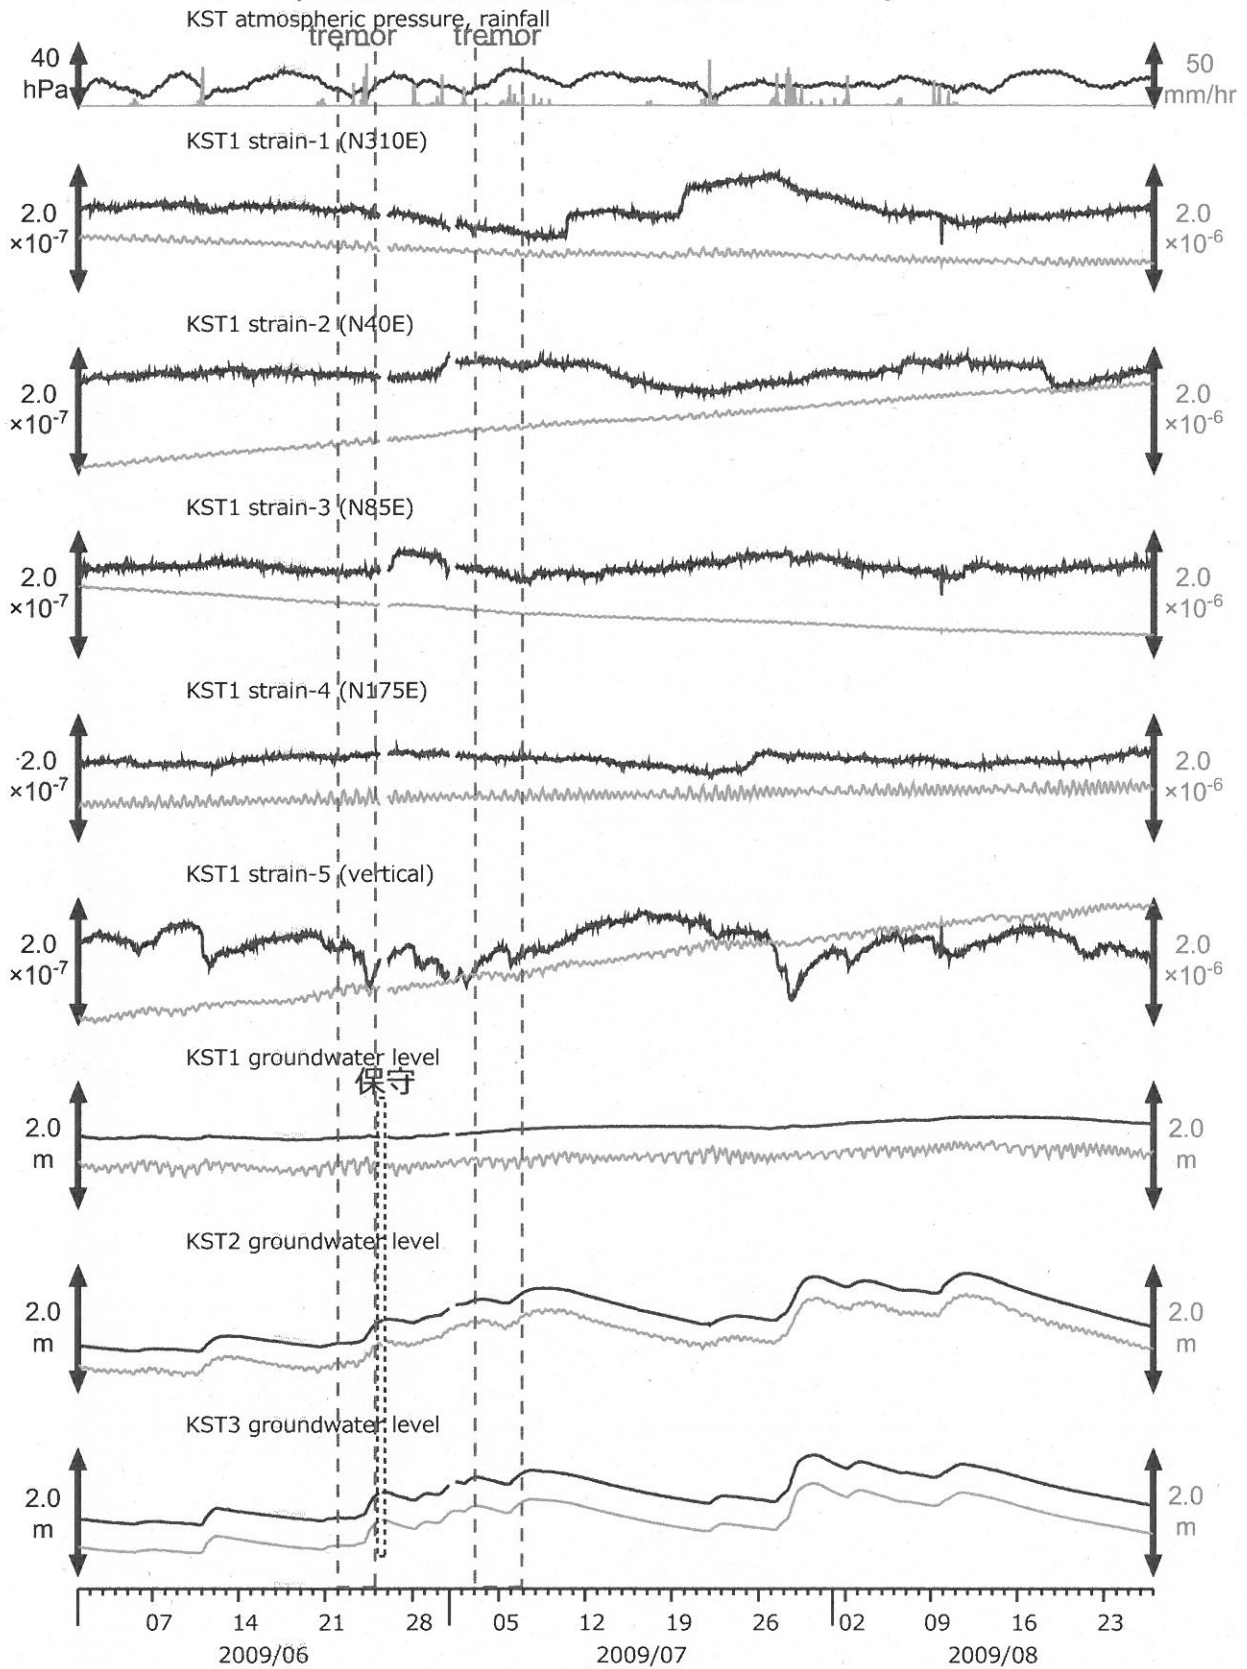
図5: 紀伊半島南部の地下水・歪観測結果: KST (時間値)
(2009/06/01 00:00 - 2009/08/27 00:00)

灰色線は生データ(毎正時値)、黒色線は潮汐・大気圧応答成分、2次曲線トレンド(歪のみ)を取り除いている。

instrument	installed depth [GL-m]
KST1 strainmeter	585.2 - 592.1
well	screen depth [GL-m]
KST1	509.2 - 520.2
KST2	132.9 - 143.9
KST3	20.4 - 30.6

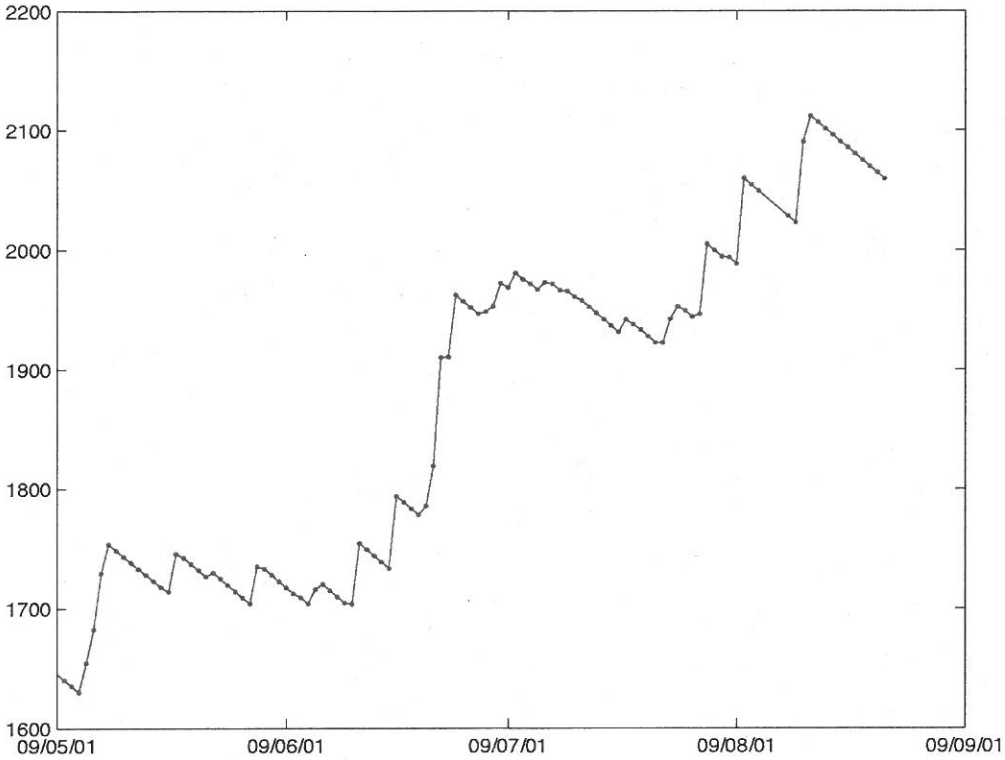
浜岡観測井 降雨量の積算からトレンド除去後のグラフ (mm)
(直近3ヶ月間)

※トレンドは1998. 10. 1~2004. 10. 1の期間のデータを用いて定めた

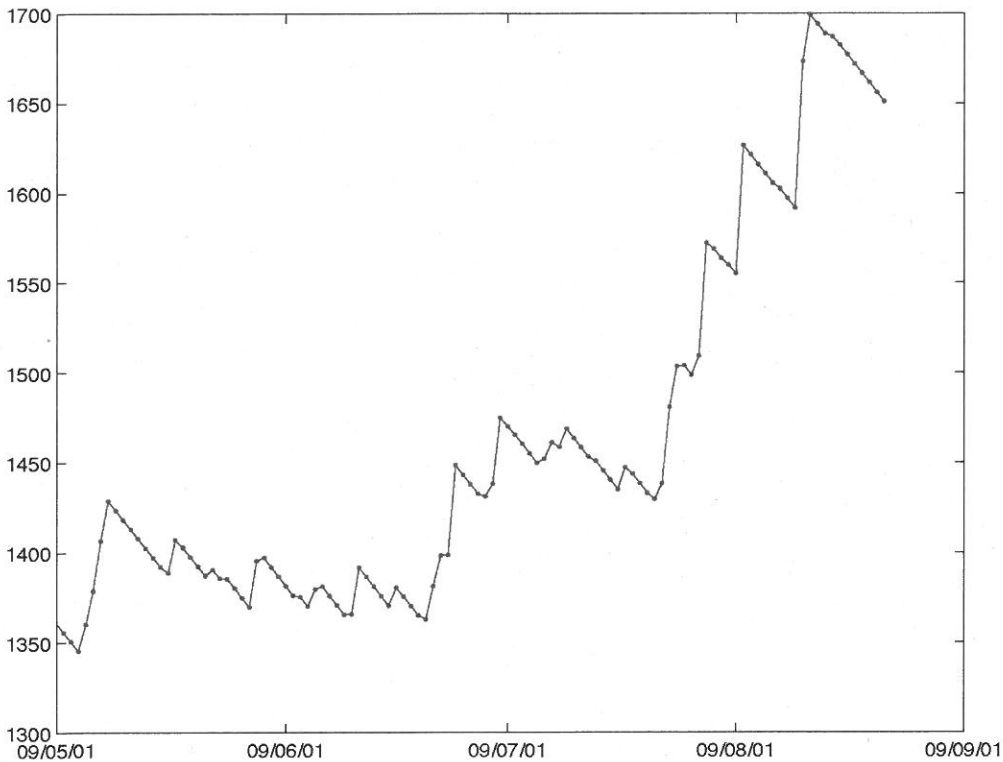
榛原観測井 降雨量の積算からトレンド除去後のグラフ (mm)
(直近3ヶ月間)

※トレンドは1998. 10. 1~2004. 10. 1の期間のデータを用いて定めた

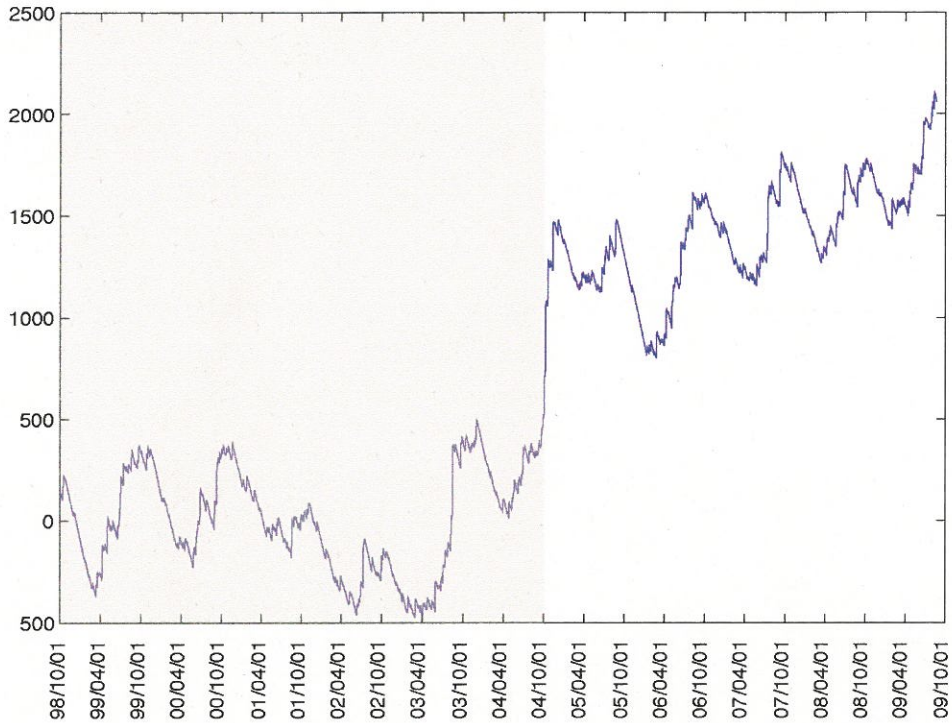
浜岡観測井 降雨量の積算からトレンド除去後のグラフ (mm)
(1998. 10. 1-2009. 08. 21)

※トレンドは1998. 10. 1~2004. 10. 1の期間(影部分)のデータを用いて定めた

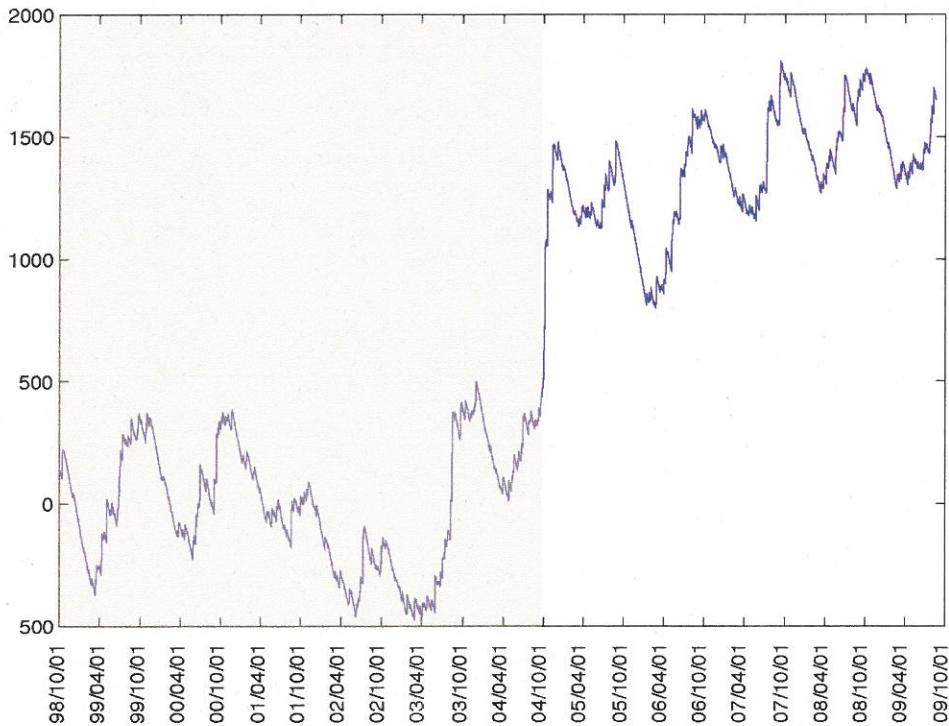
榛原観測井 降雨量の積算からトレンド除去後のグラフ (mm)
(1998. 10. 1-2009. 08. 21)

※トレンドは1998. 10. 1~2004. 10. 1の期間(影部分)のデータを用いて定めた
