東海・伊豆地域等の地下水観測結果 (2006年5月～2006年7月)

産業技術総合研究所地下水観測井配置図
(東海・伊豆地域テレメータ連続観測)

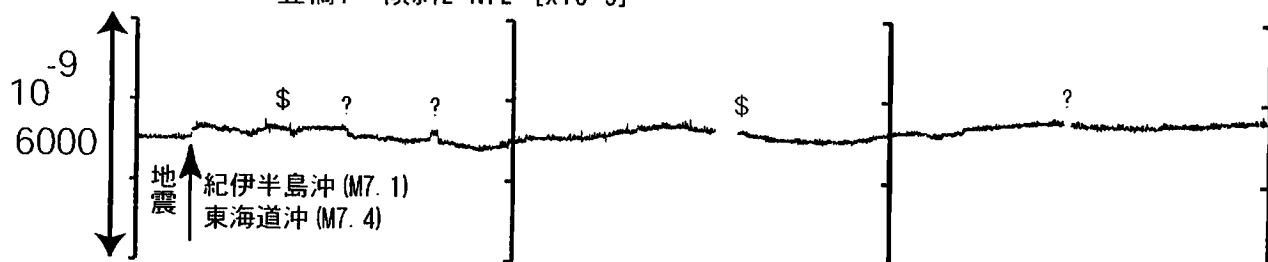
東海地域西部 (豊橋・豊橋東 傾斜) 長期 (時間値)

コメント: \$:保守. ?:原因不明.

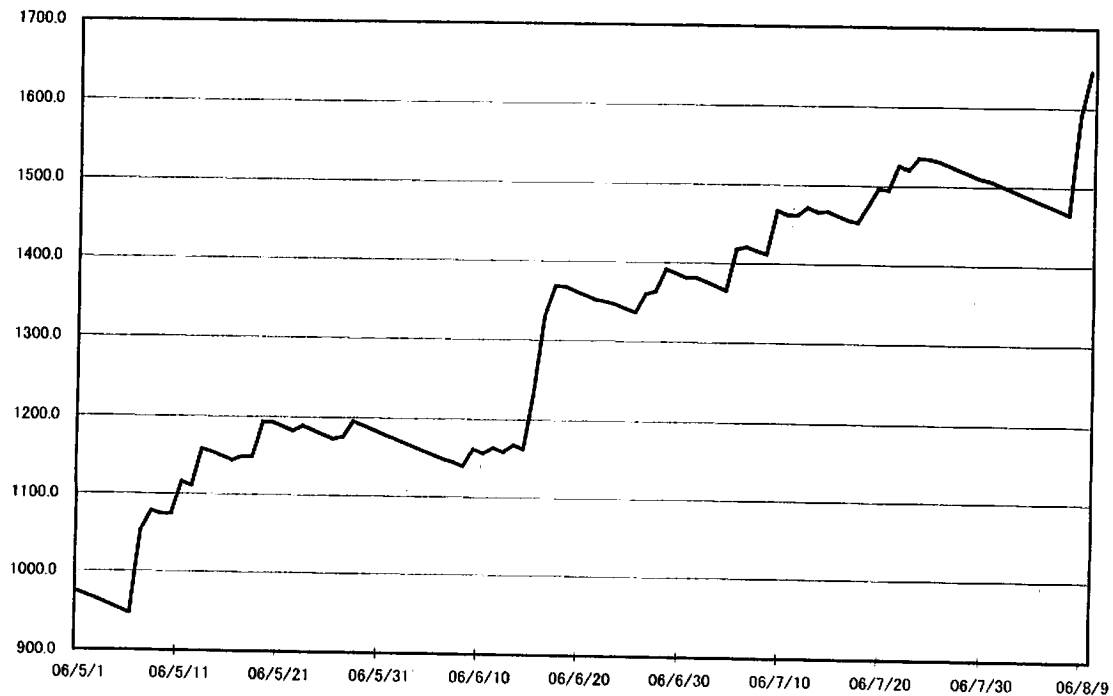
榛原観測井 降雨量の積算からトレンド除去後のグラフ (mm)
(2006. 5. 1-2006. 8. 9)

※トレンドは1998. 10. 1~2004. 10. 1の期間のデータを用いて定めた
